ОАО «РНИИ «Электронстандарт»

Примеры выявления нарушений при проведении анализа отказов.

Санкт-Петербург,
2014 г.

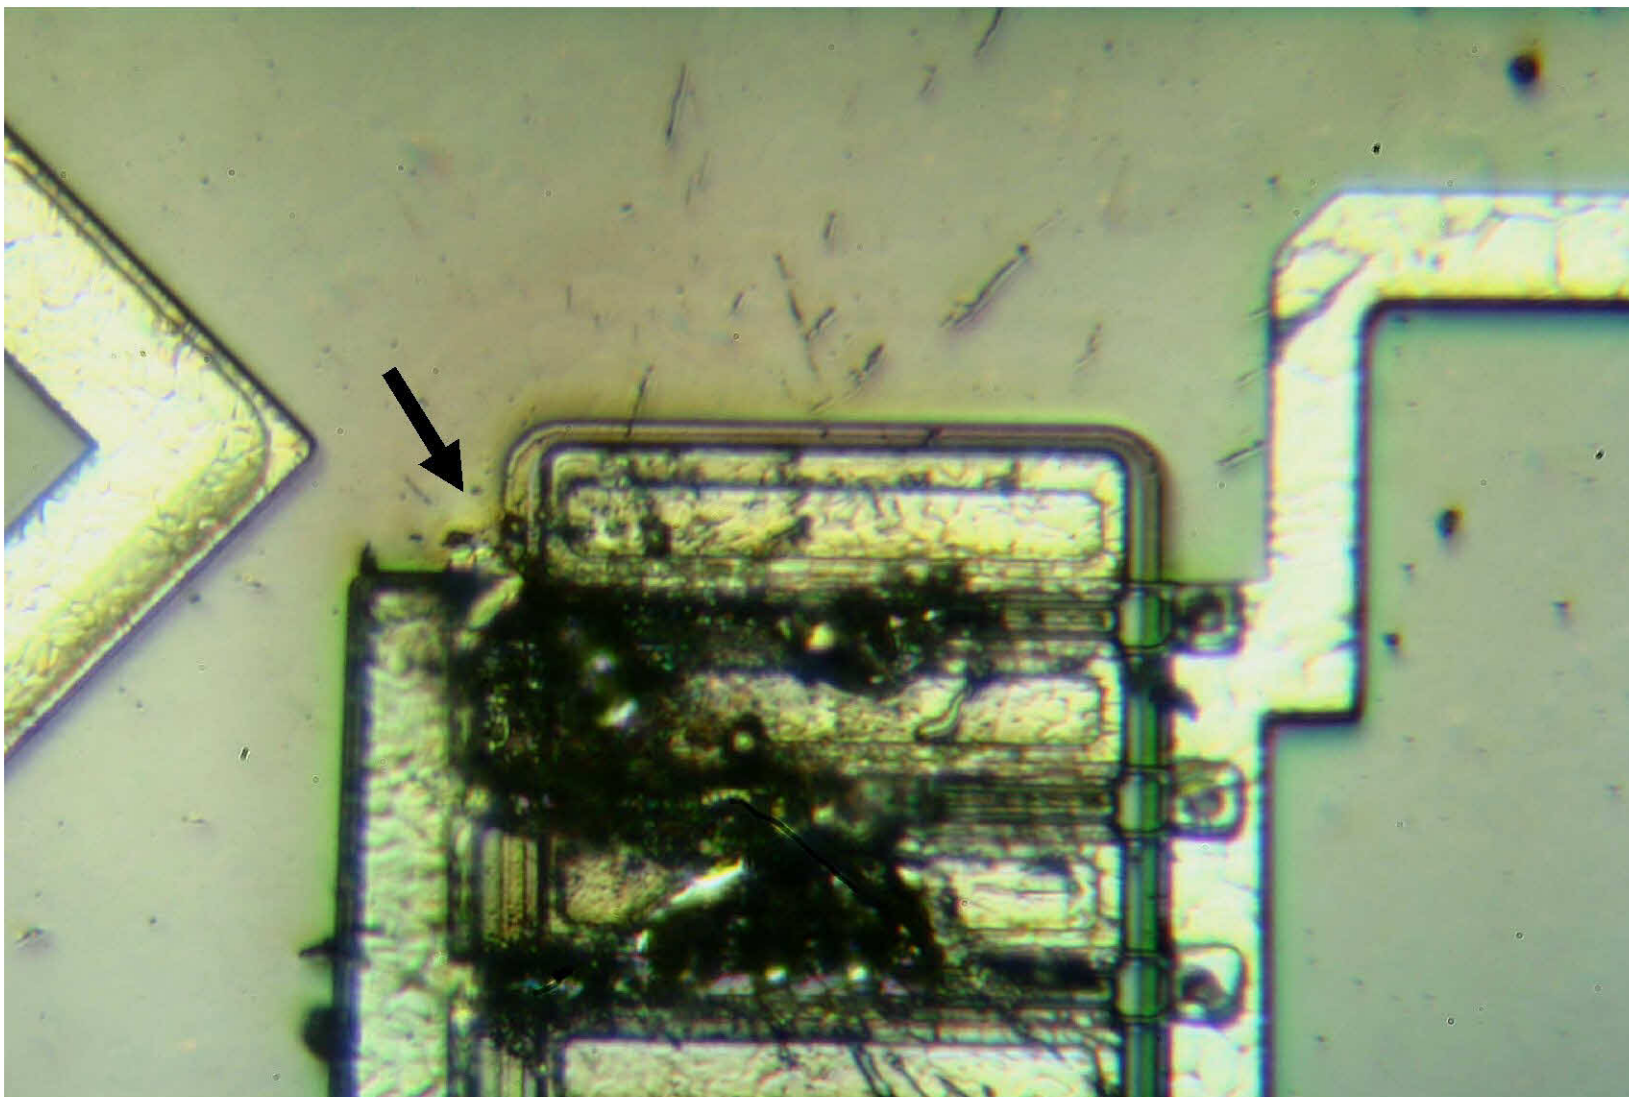
Визуально-оптический контроль

Пробой полевого транзистора из-за воздействия статического электричества

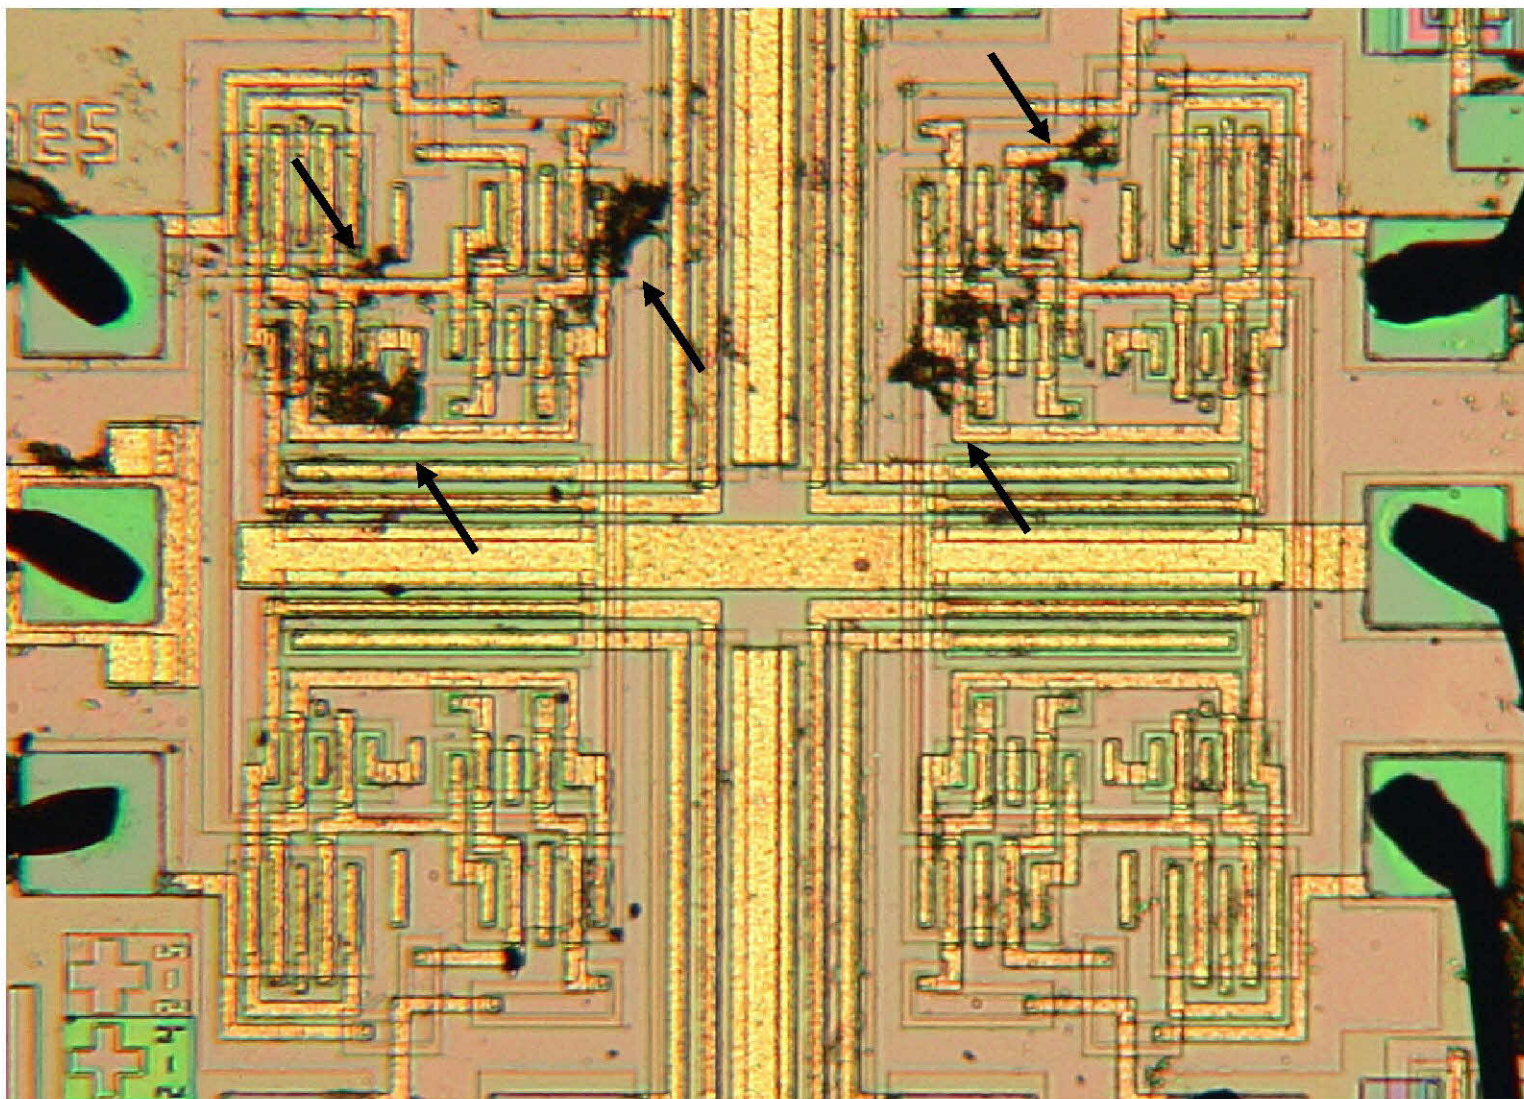
Визуально-оптический контроль

Следы локального разогрева, в виде остатков обуглившейся пластмассы на кристалле интегральной микросхемы (ИМС).

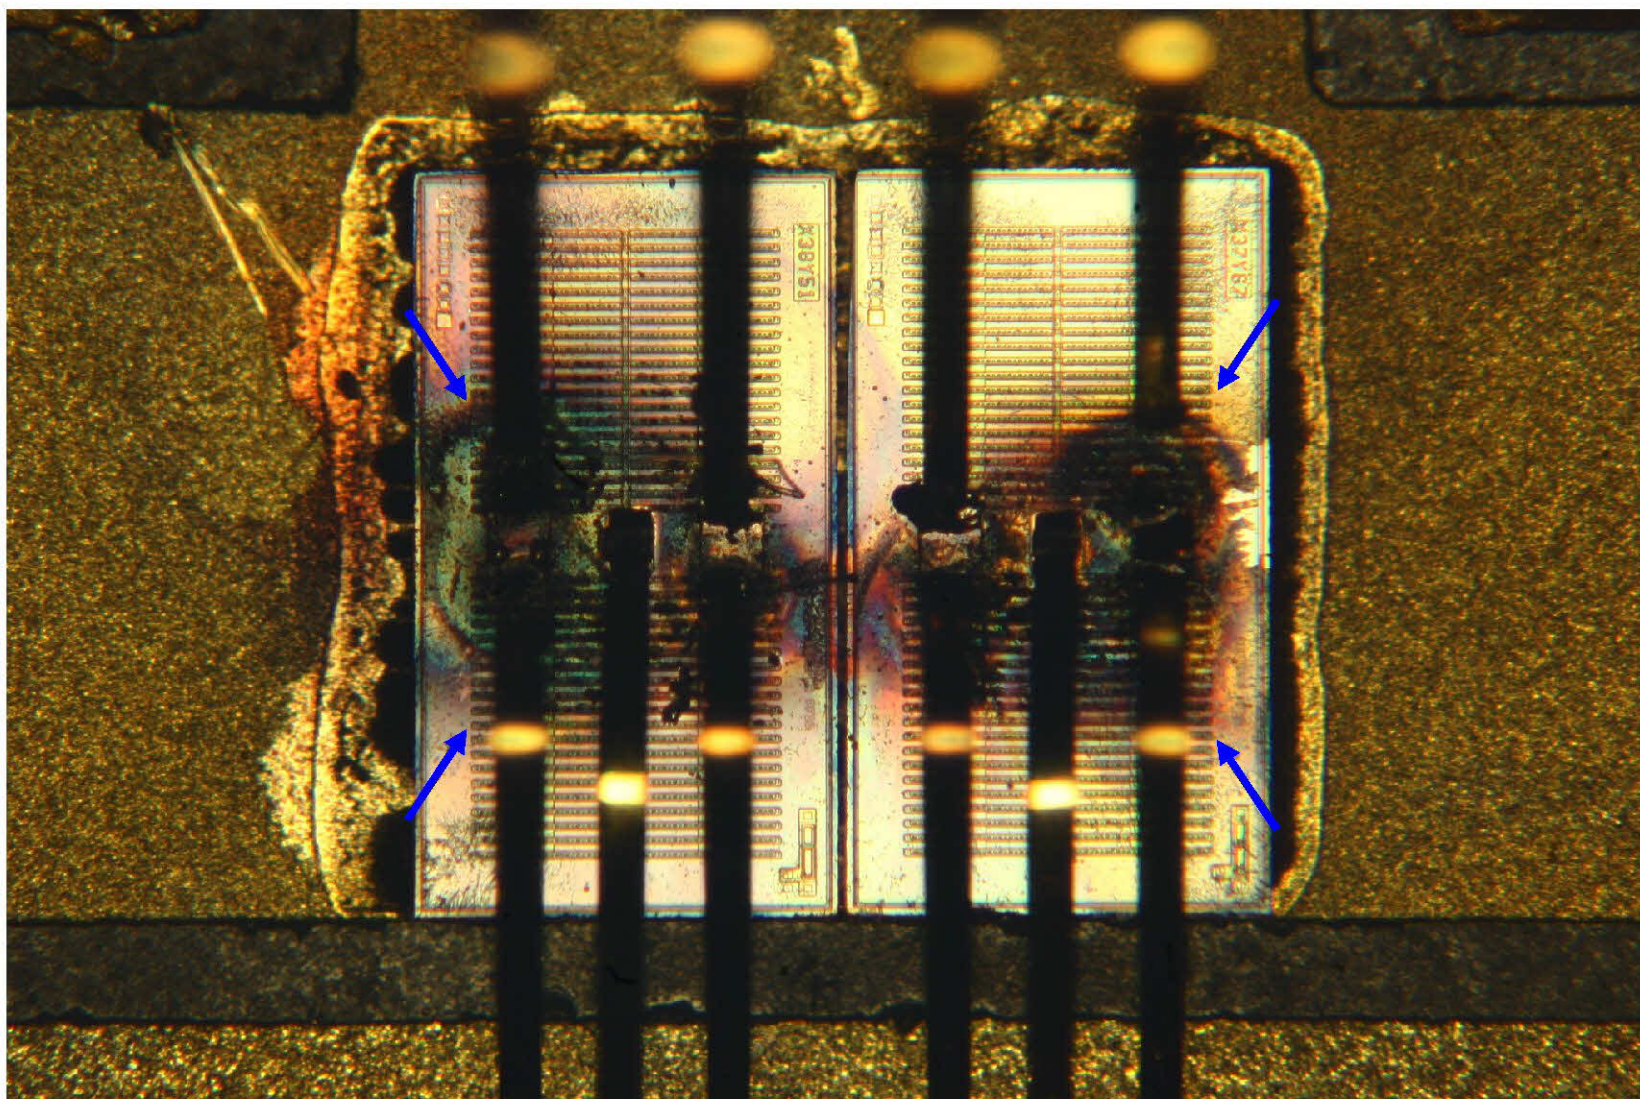
Визуально-оптический контроль

Тепловое разрушение полевого СВЧ транзистора вследствие превышения максимально допустимых режимов эксплуатации

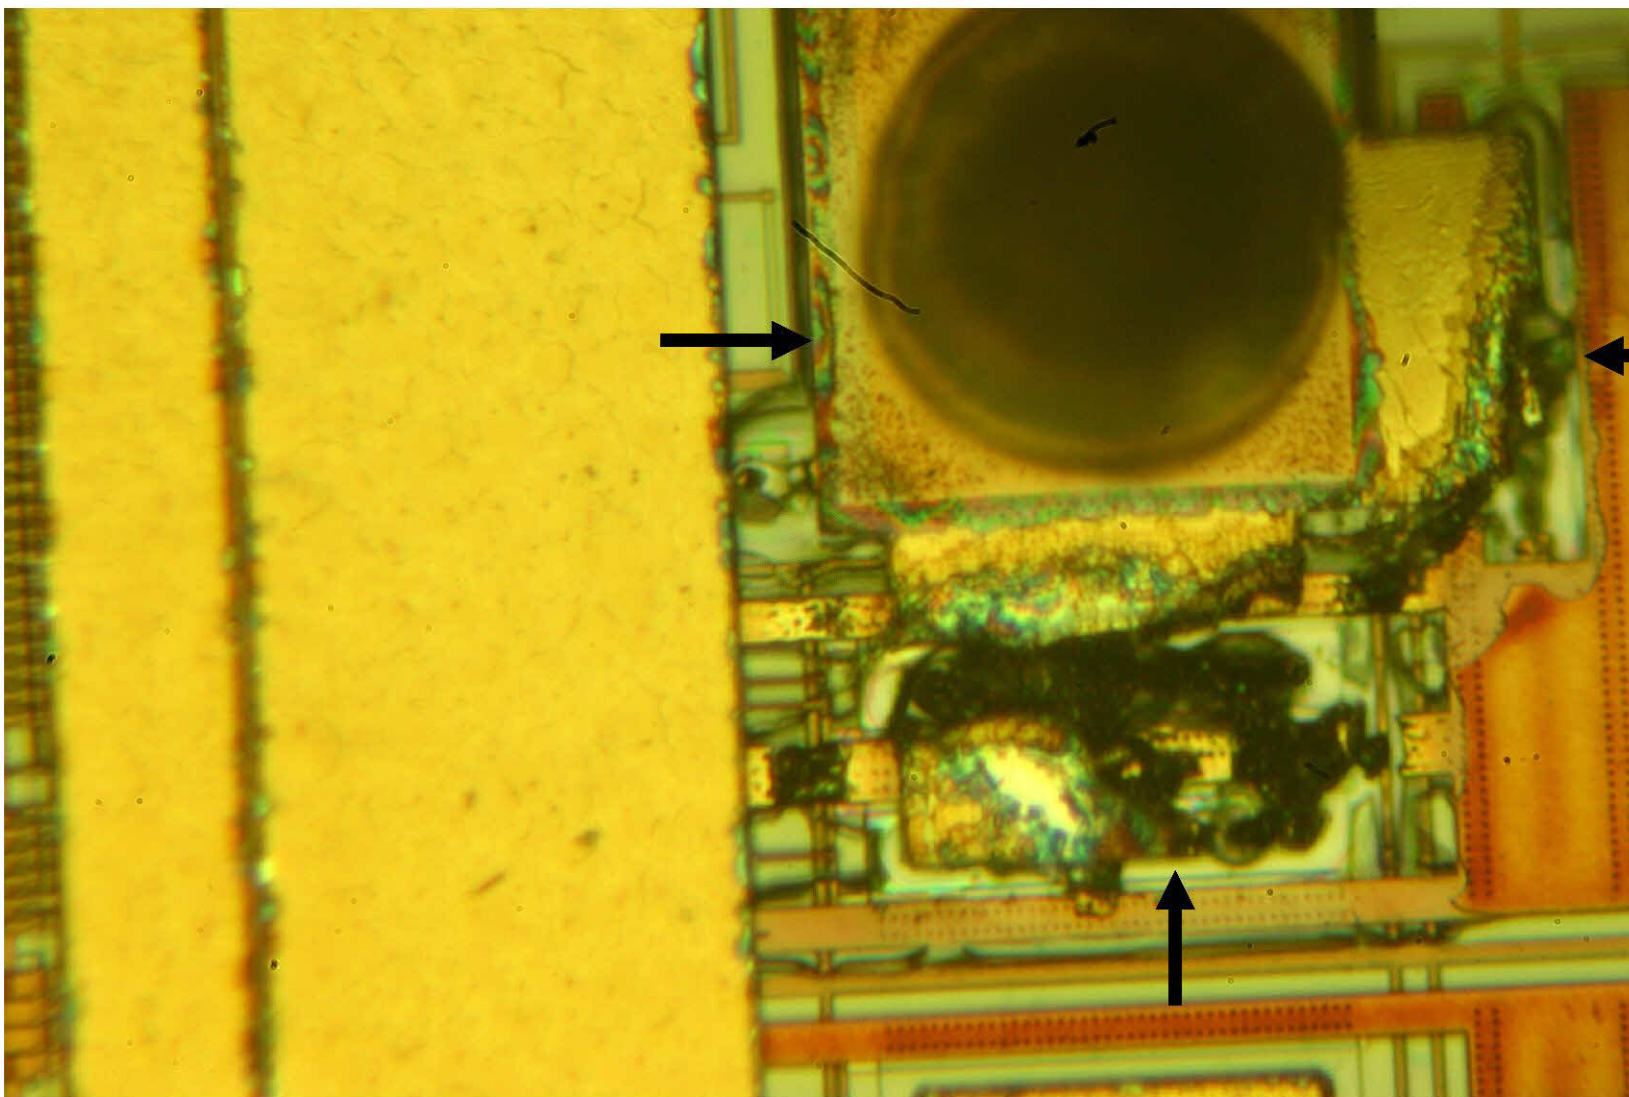
Визуально-оптический контроль

Перегрев и разрушение металлизации и р-п-переходов вокруг контактной площадки из-за превышения допустимой электрической нагрузки

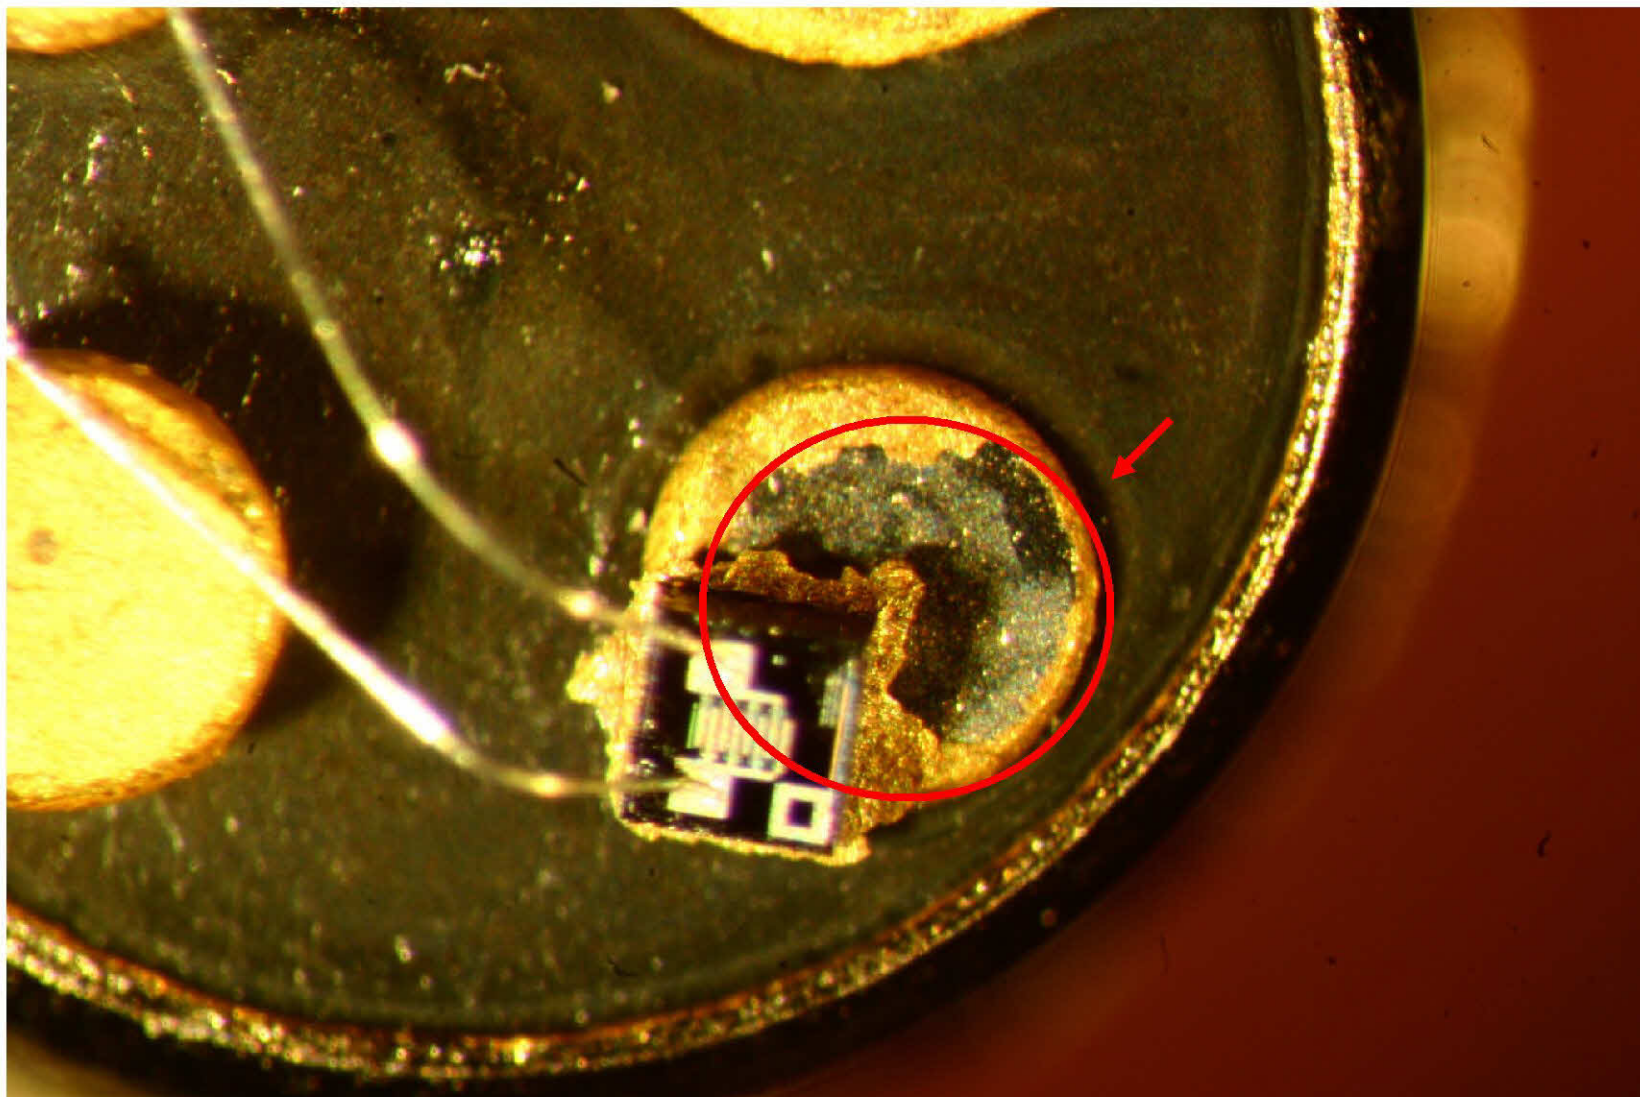
Визуально-оптический контроль

Отрыв кристалла транзистора от кристаллодержателя из-за плохой адгезии эвтектического сплава с поверхностью кристаллодержателя

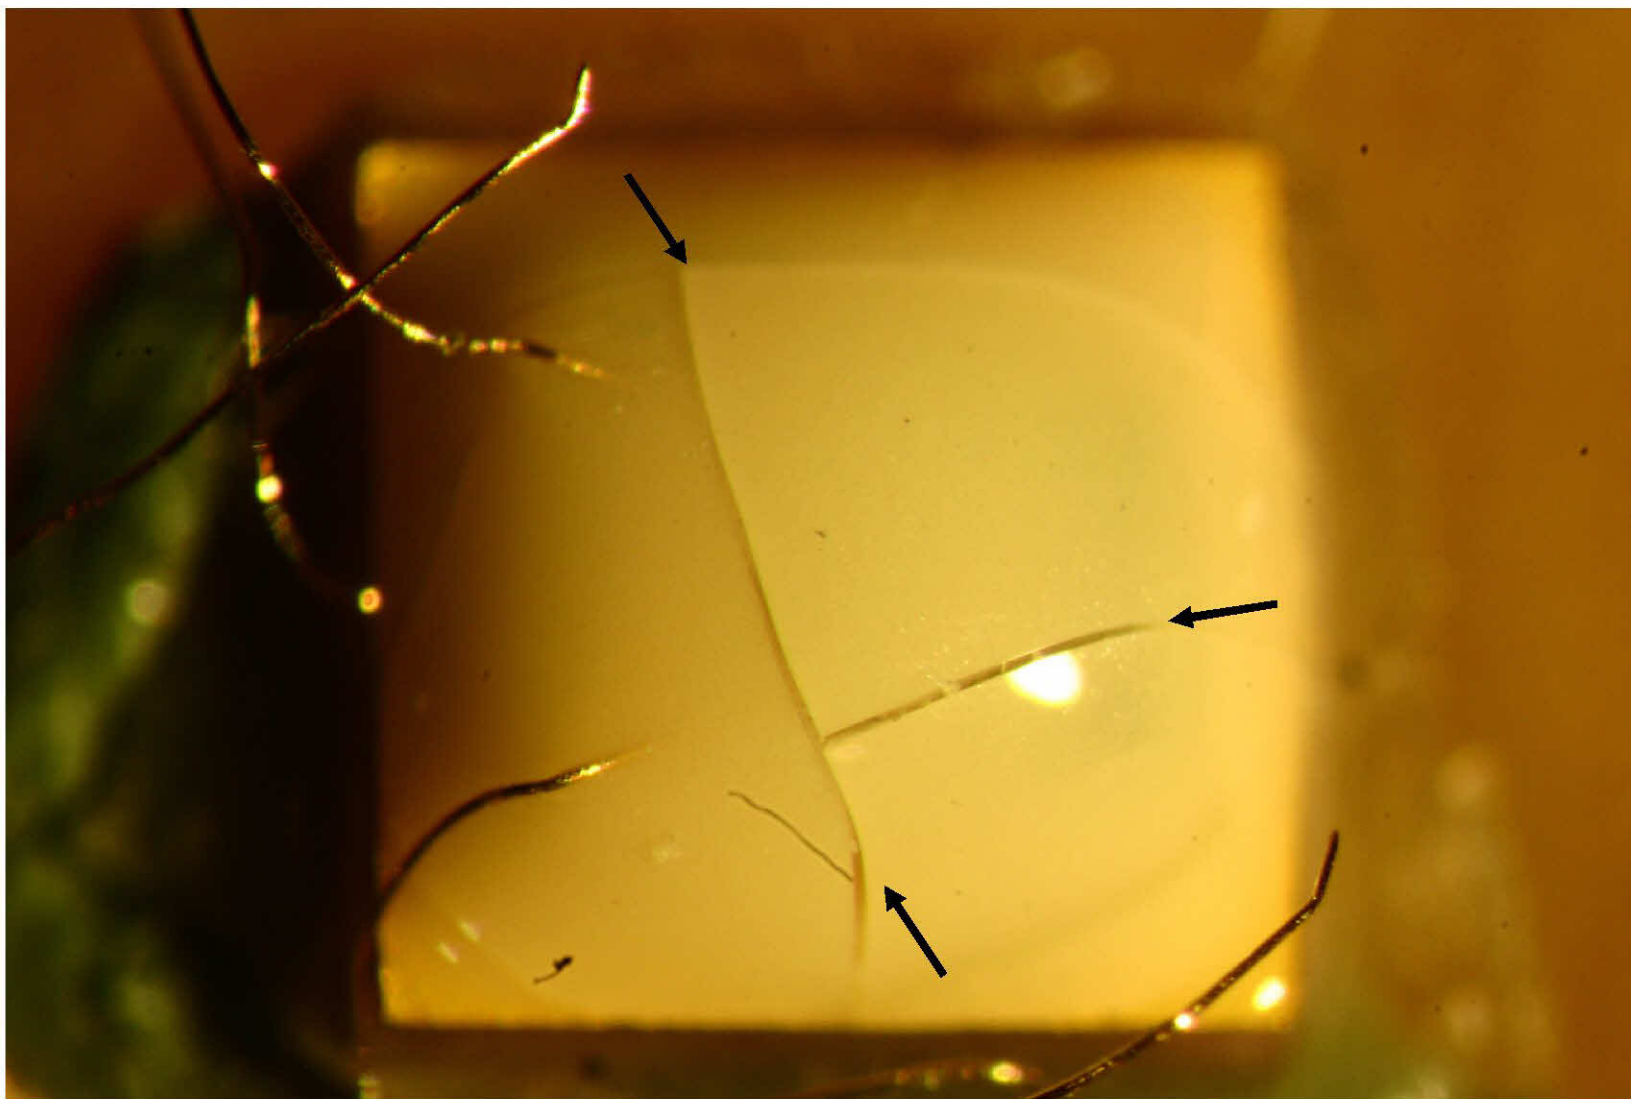
Визуально-оптический контроль

Растрескивание компаунда из-за нарушения условий хранения и эксплуатации, приведшее к отрыву выводов от кристалла бескорпусного транзистора.

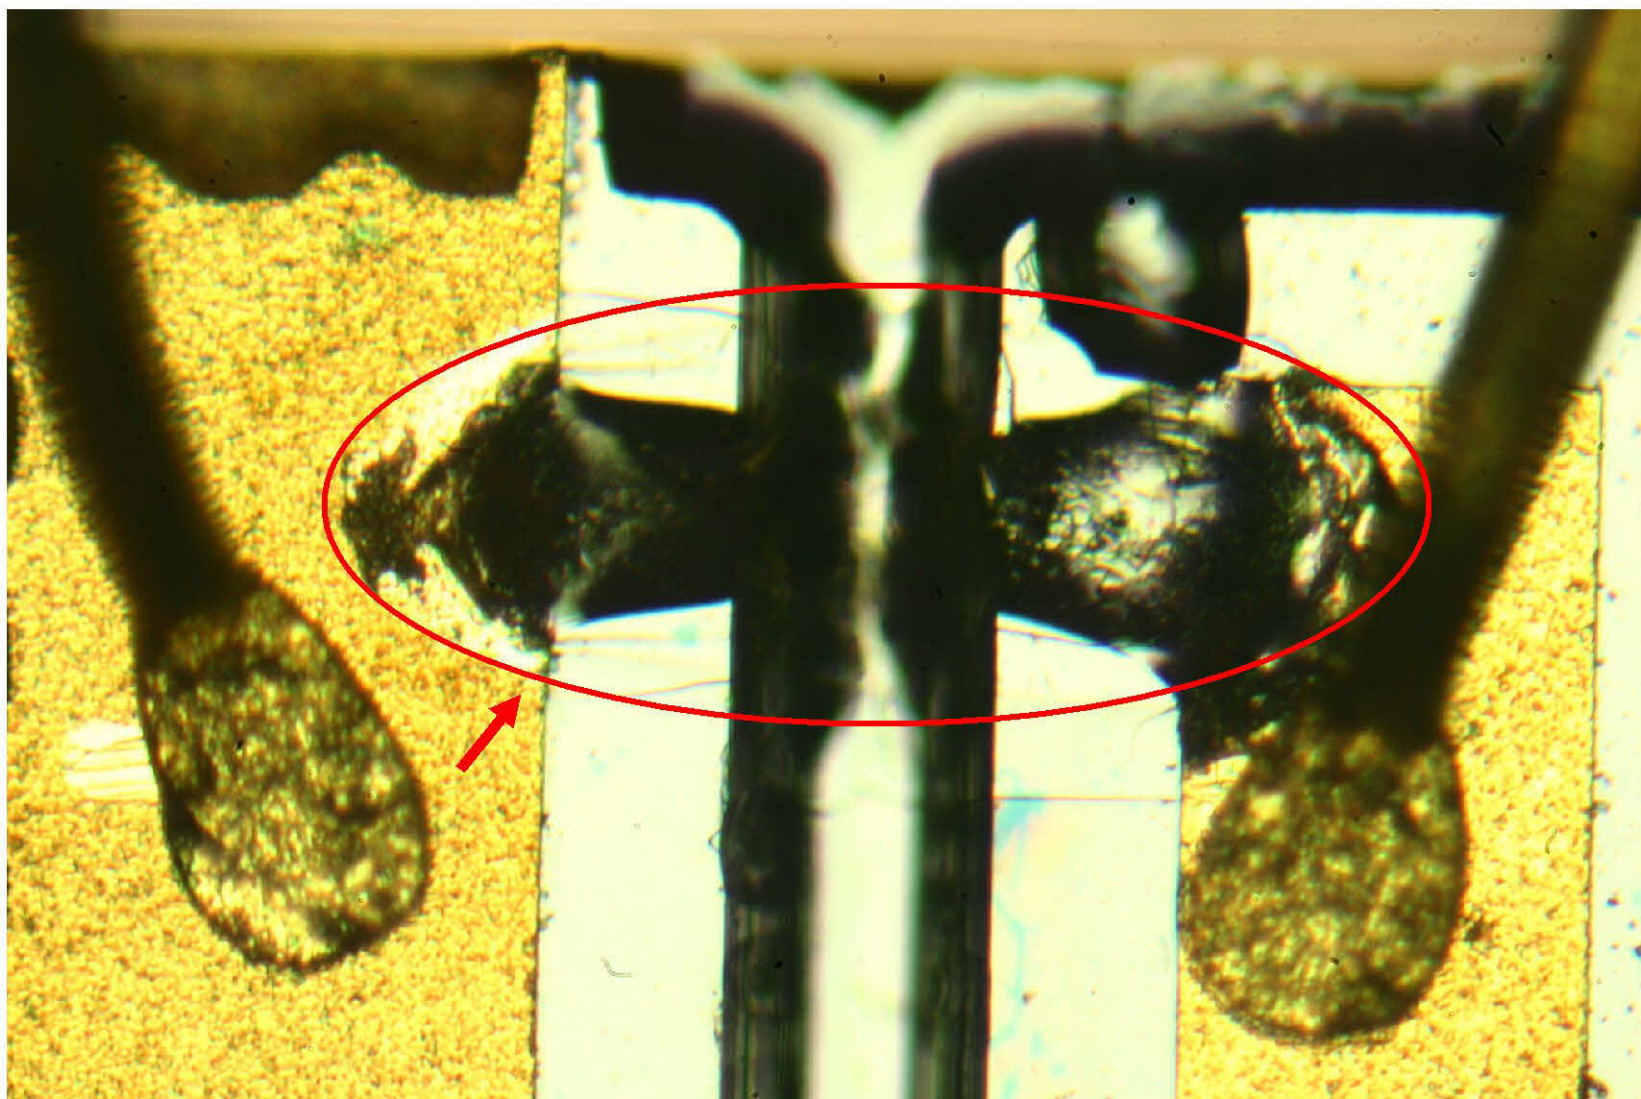
Визуально-оптический контроль

Пробой светодиода в составе оптопары из-за превышения допустимых электрических воздействий

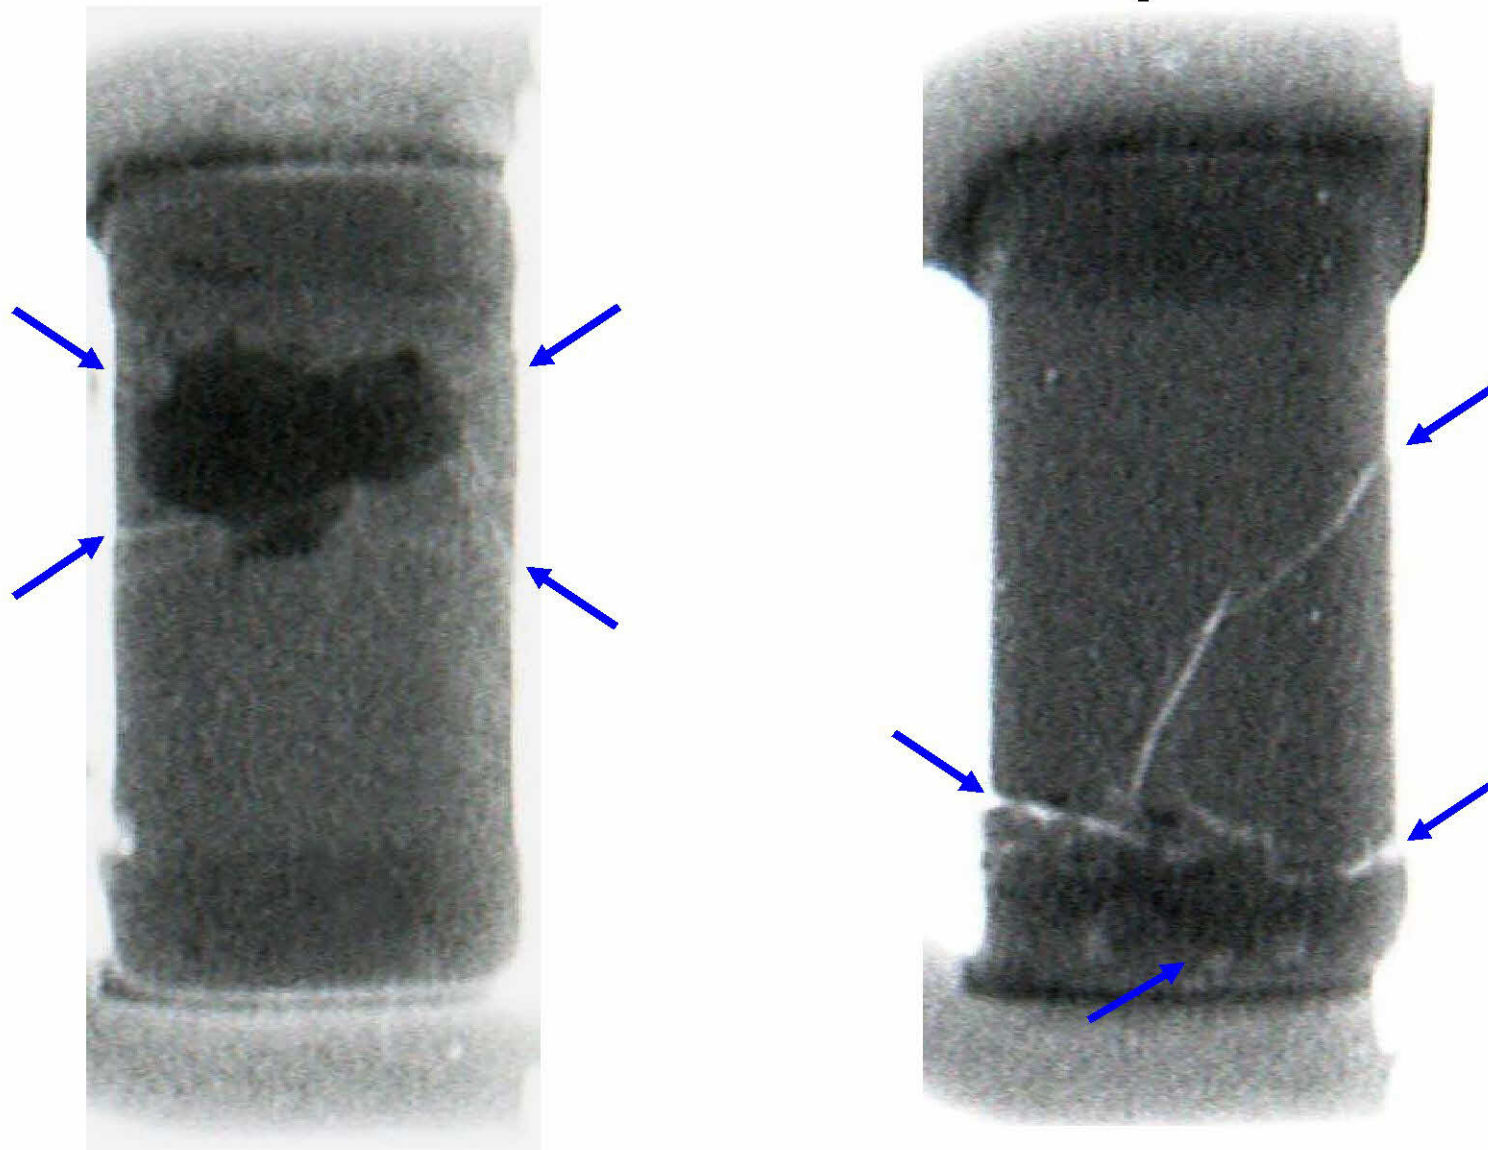
Рентгеновский контроль

Разрушение корпуса конденсаторов вследствие разогрева, вызванного превышением допустимого режима эксплуатации.

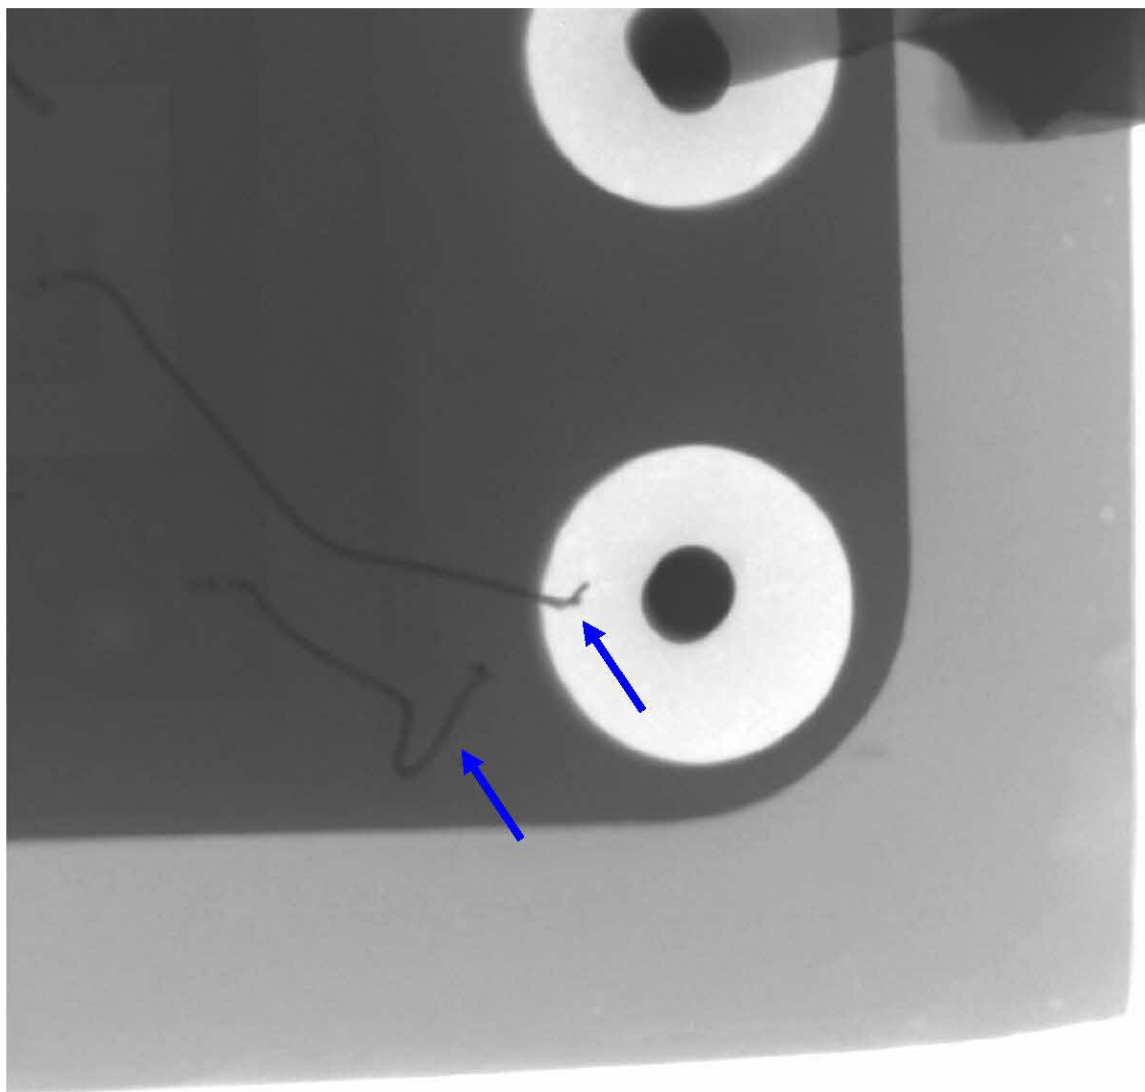
Рентгеновский контроль

Обрыв и деформация проволоки внутренних соединений гибридной микросхемы

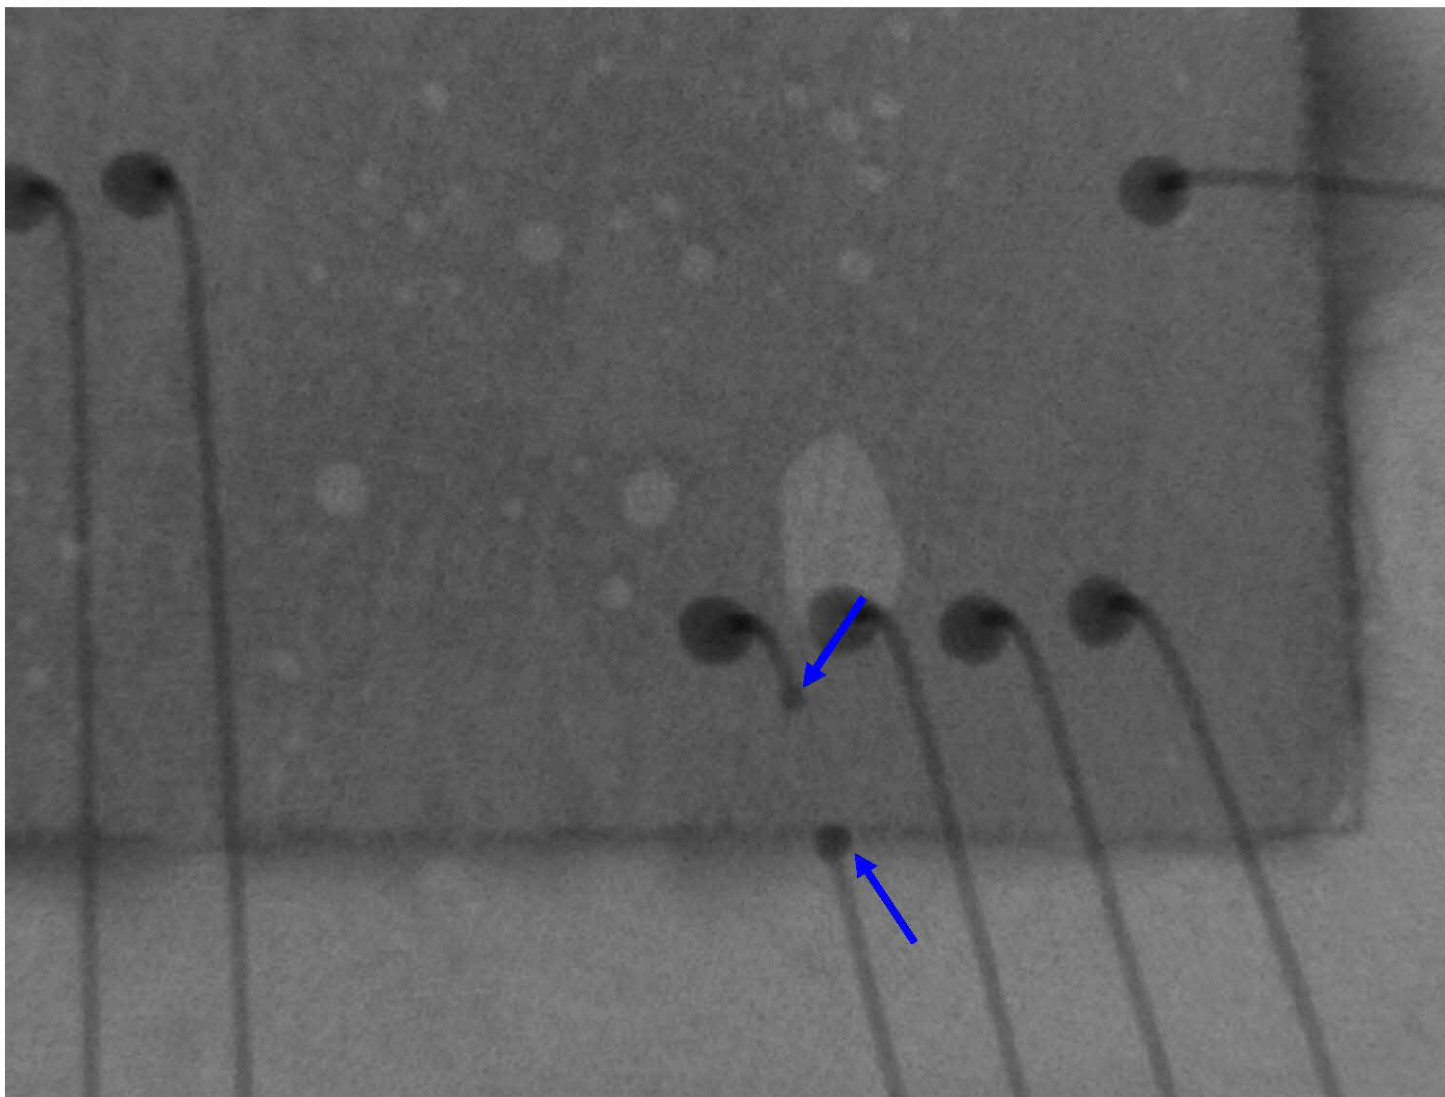
Рентгеновский контроль

Пережег проволоки внутренних соединений ИМС в металлокерамическом корпусе из-за превышения допустимых режимов эксплуатации

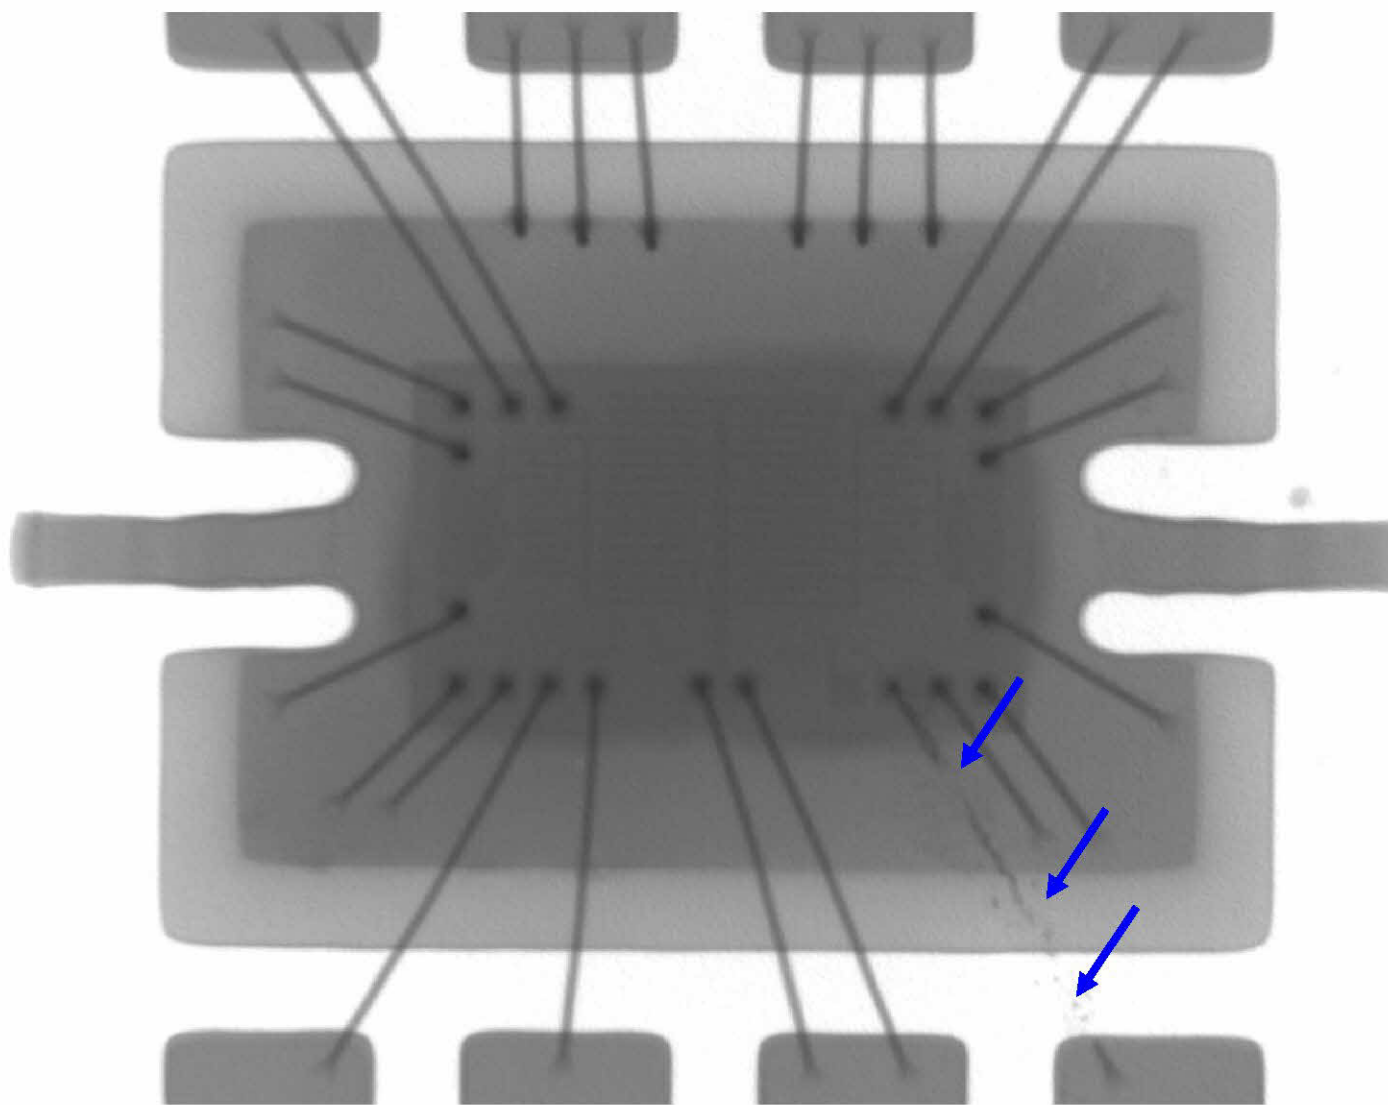
Рентгеновский контроль

Пережег проволоки внутренних соединений ИМС в пластмассовом корпусе из-за превышения допустимых режимов эксплуатации

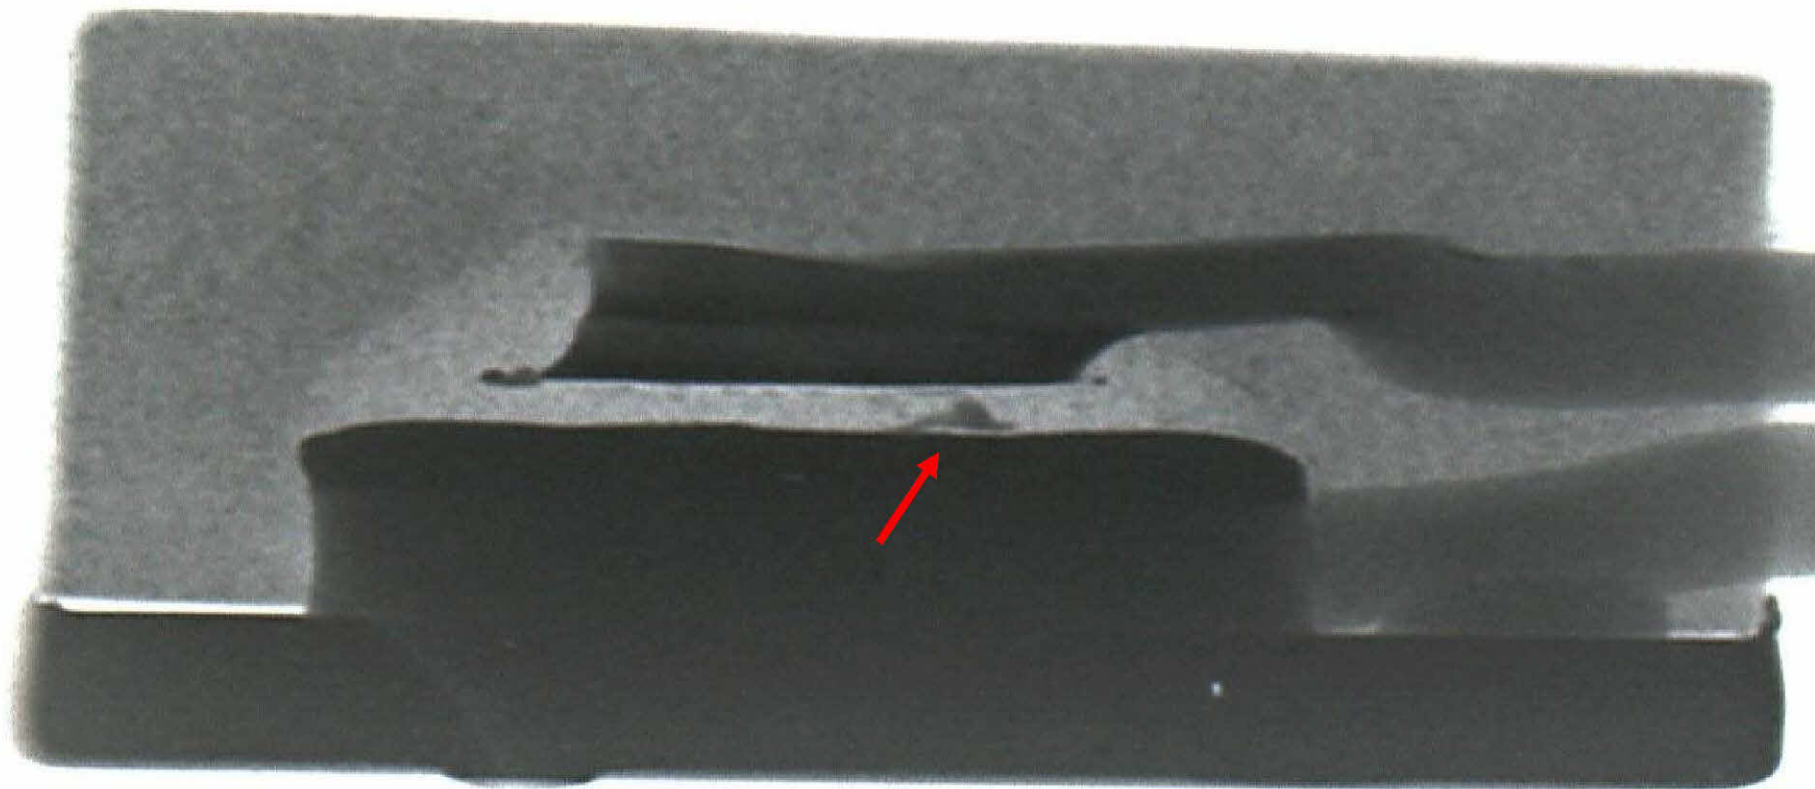
Рентгеновский контроль

Тепловой пробой на кристалле диода

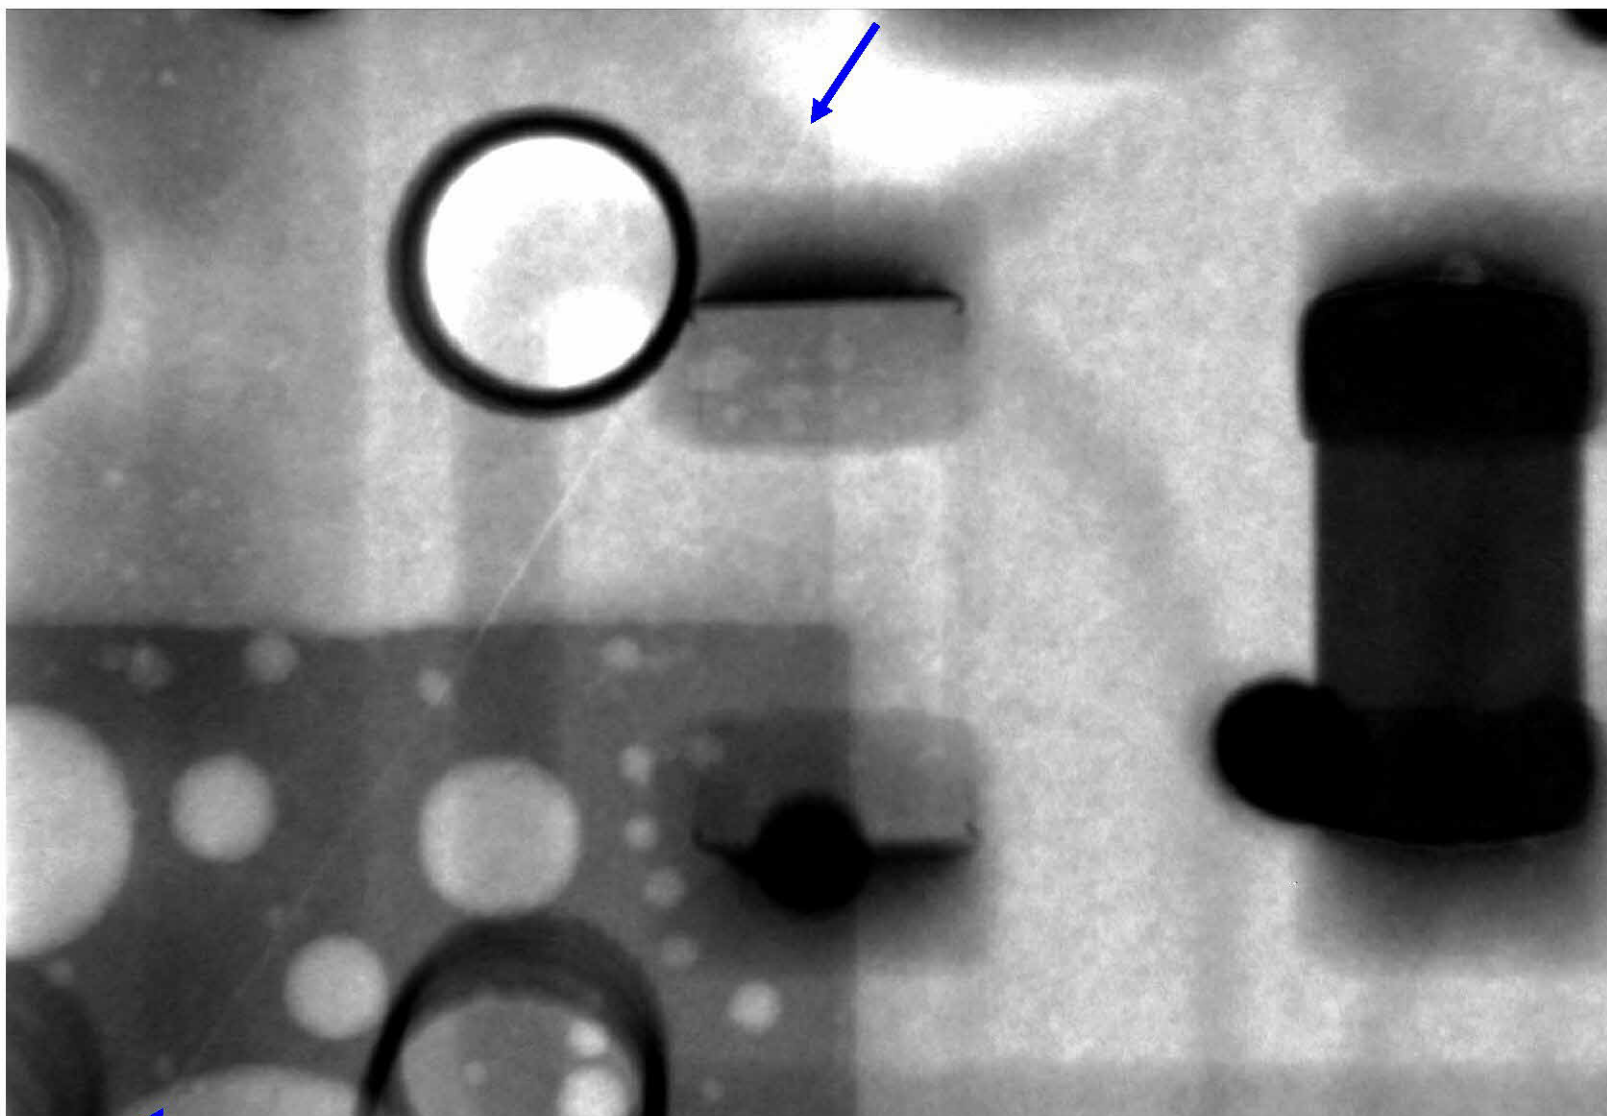
Рентгеновский контроль

Трещина в печатной плате
