ОАО «РНИИ «Электронстандарт»

Примеры выявления нарушений при проведении анализа отказов.

Санкт-Петербург,
2014 г.

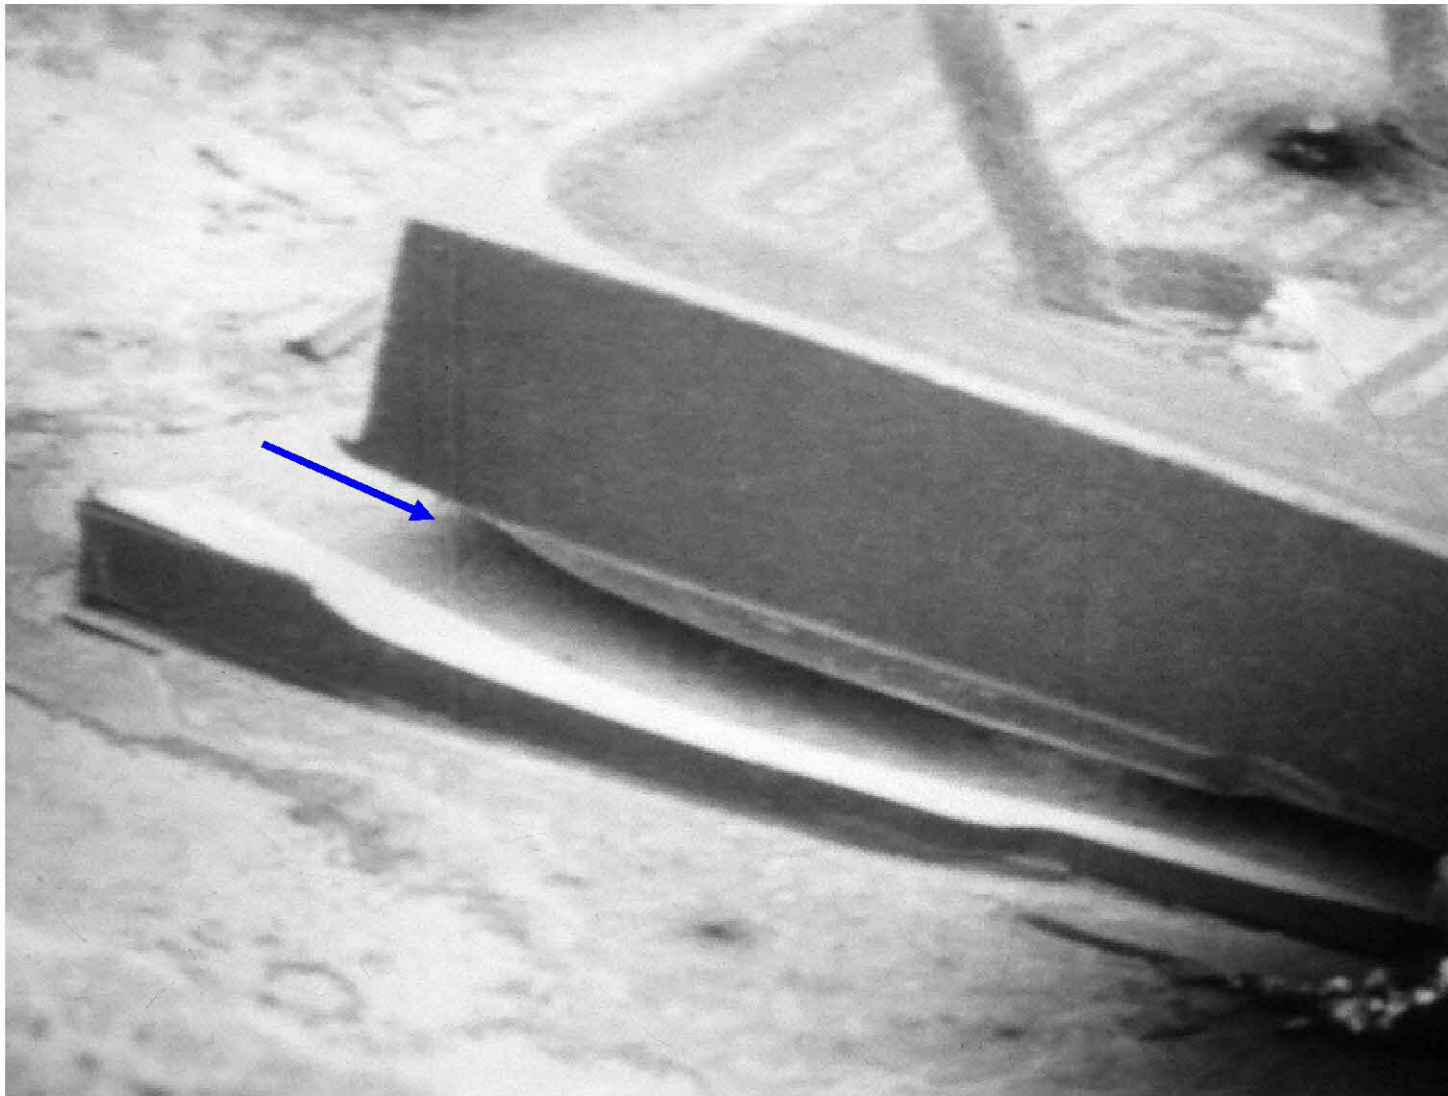
Контроль методом РЭМ

Расслоение кристалла транзистора

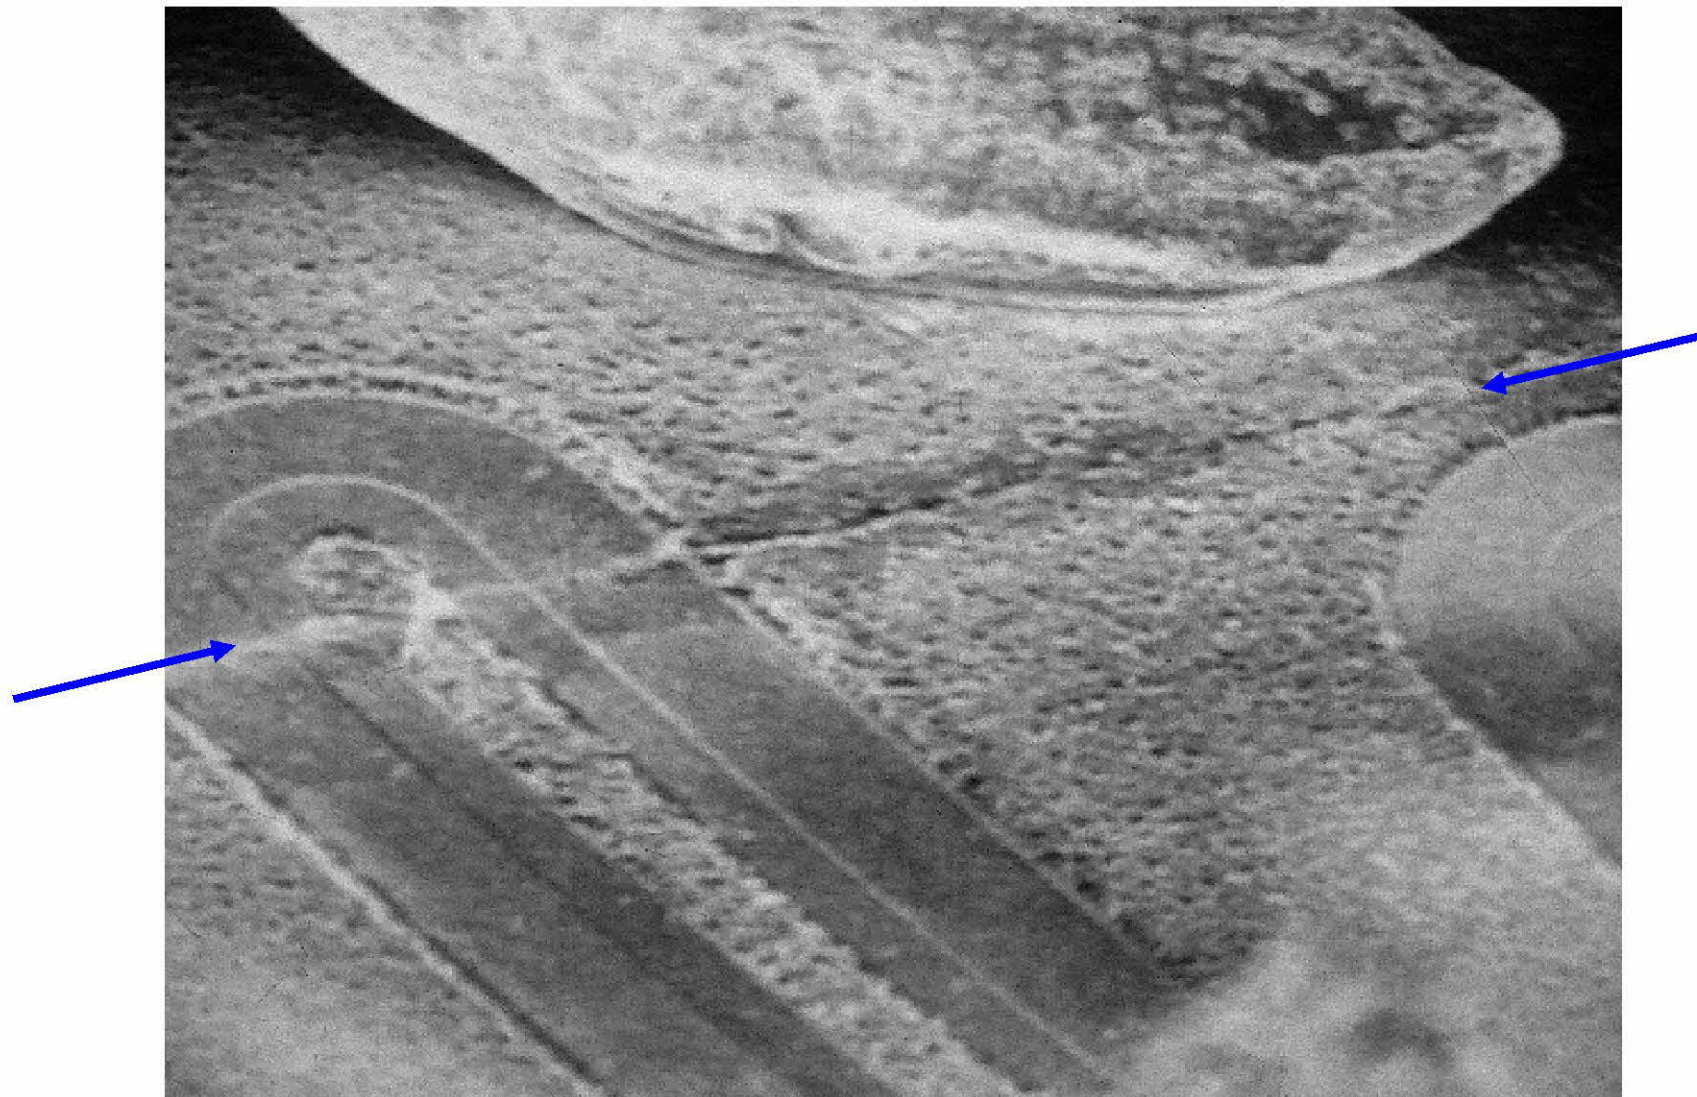
Контроль методом РЭМ

Трещина на поверхности кристалла

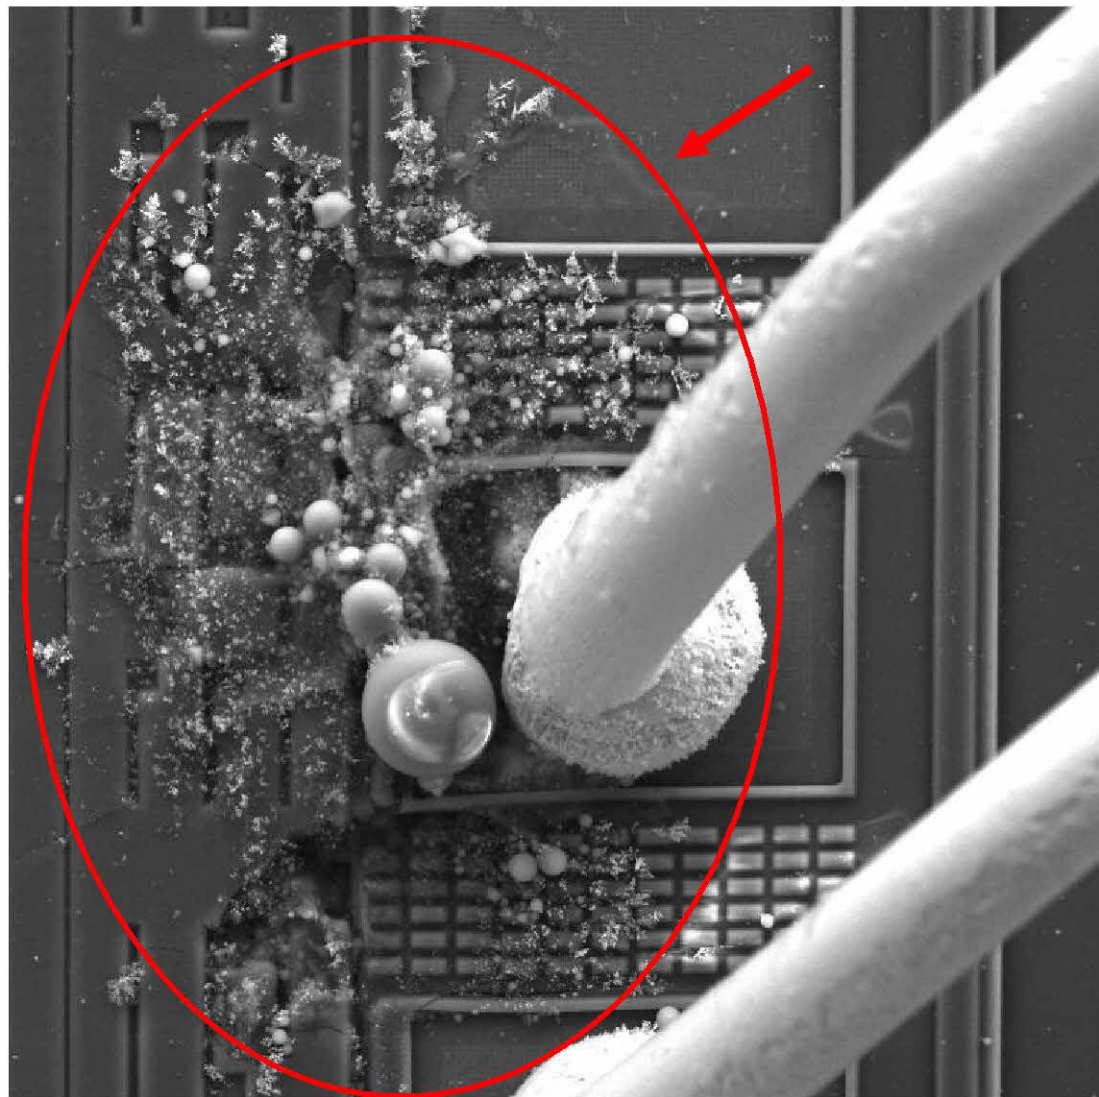
Контроль методом РЭМ

Тепловой пробой на кристалле изделия

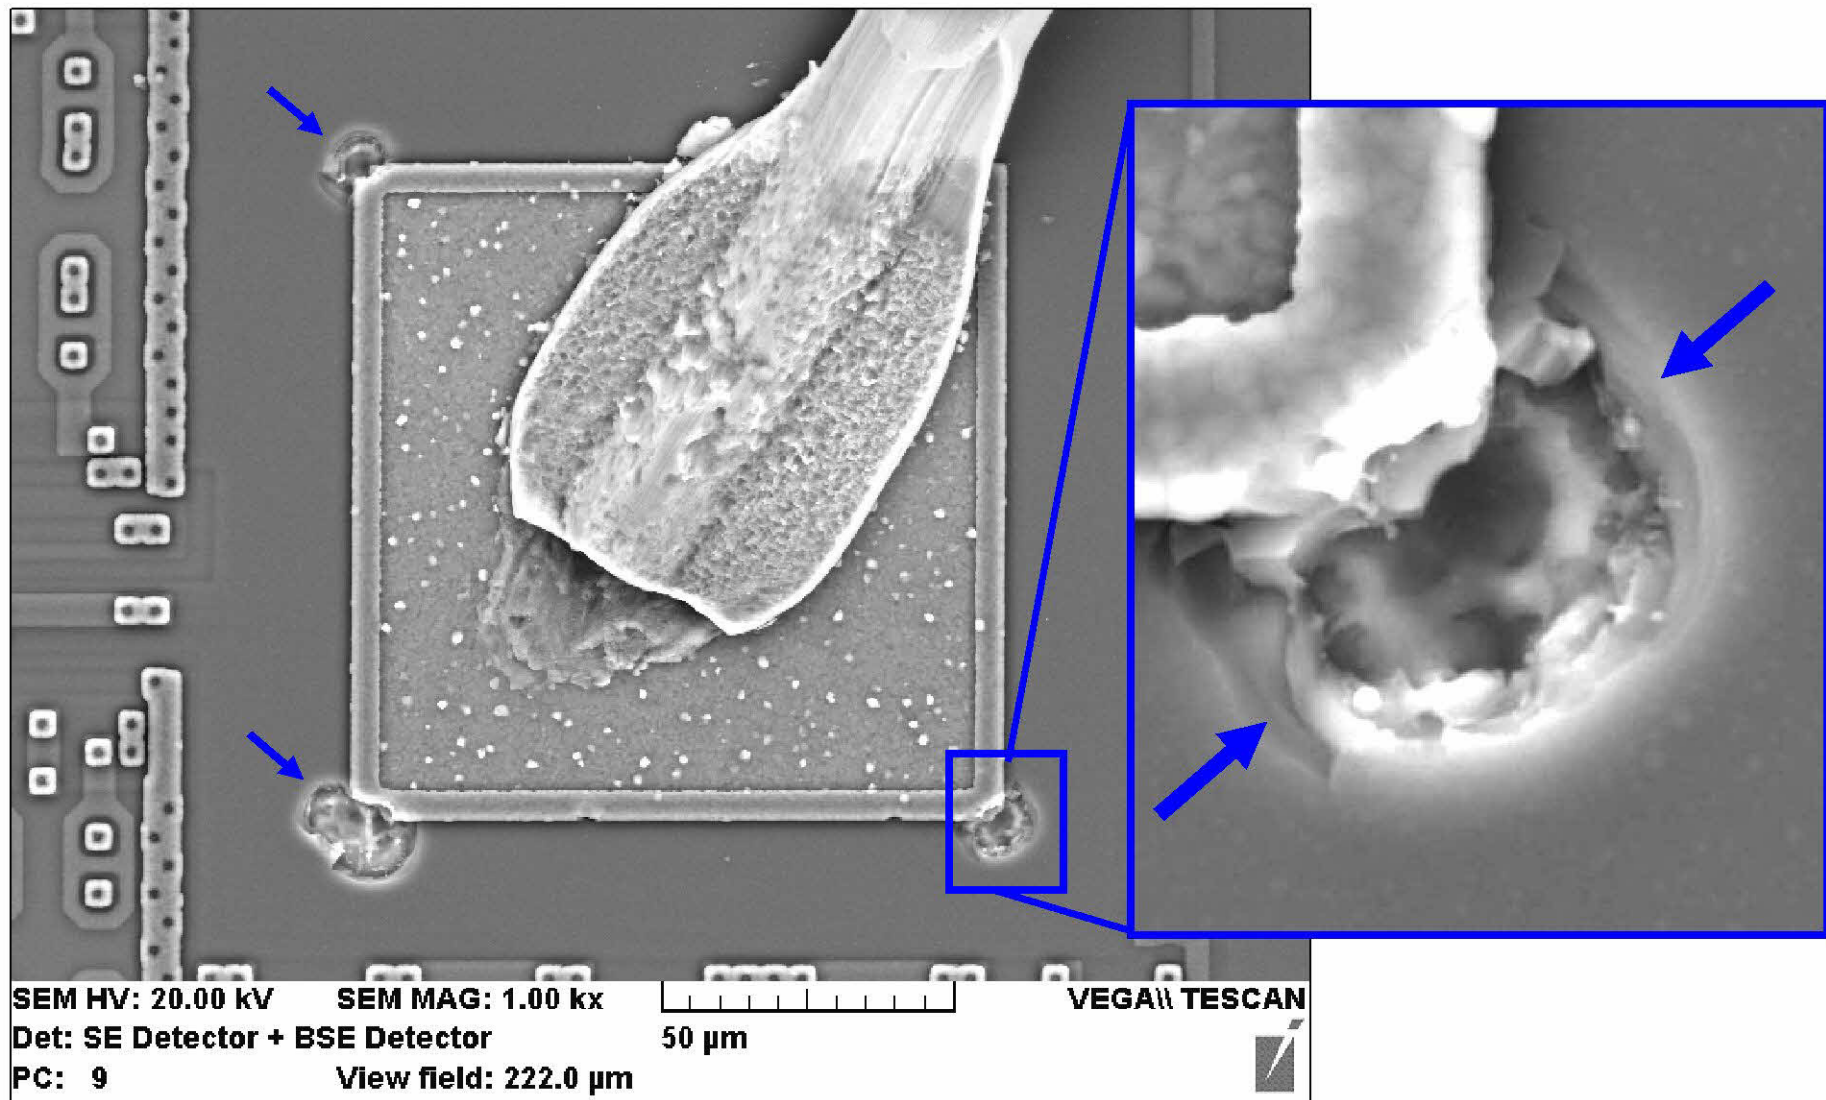
Контроль методом РЭМ

Электрические пробои на границе контактной площадки

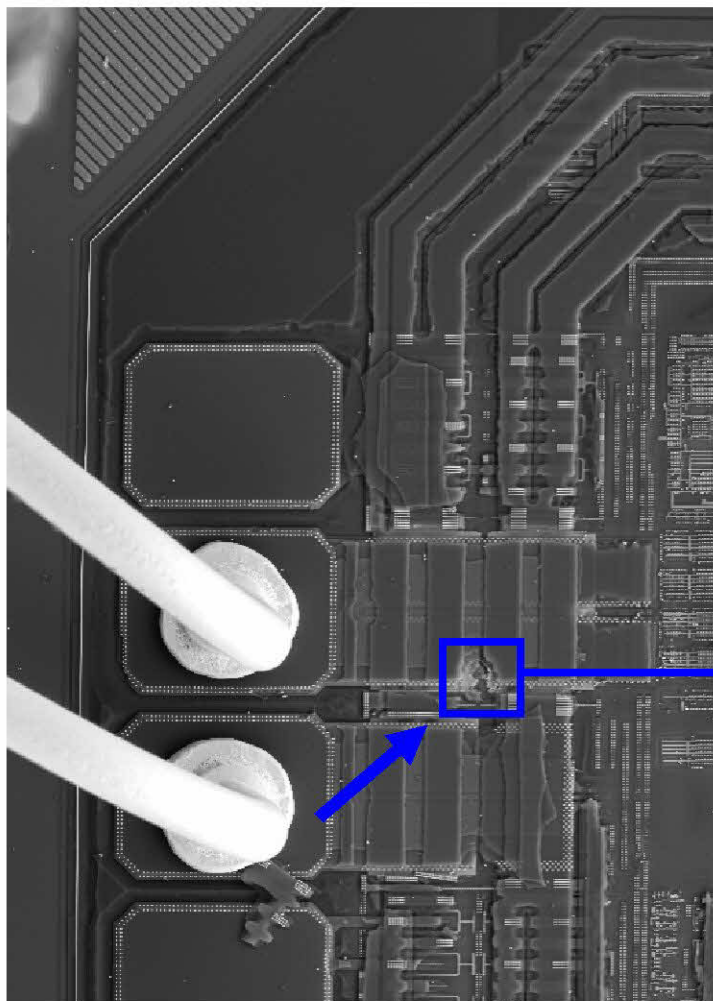
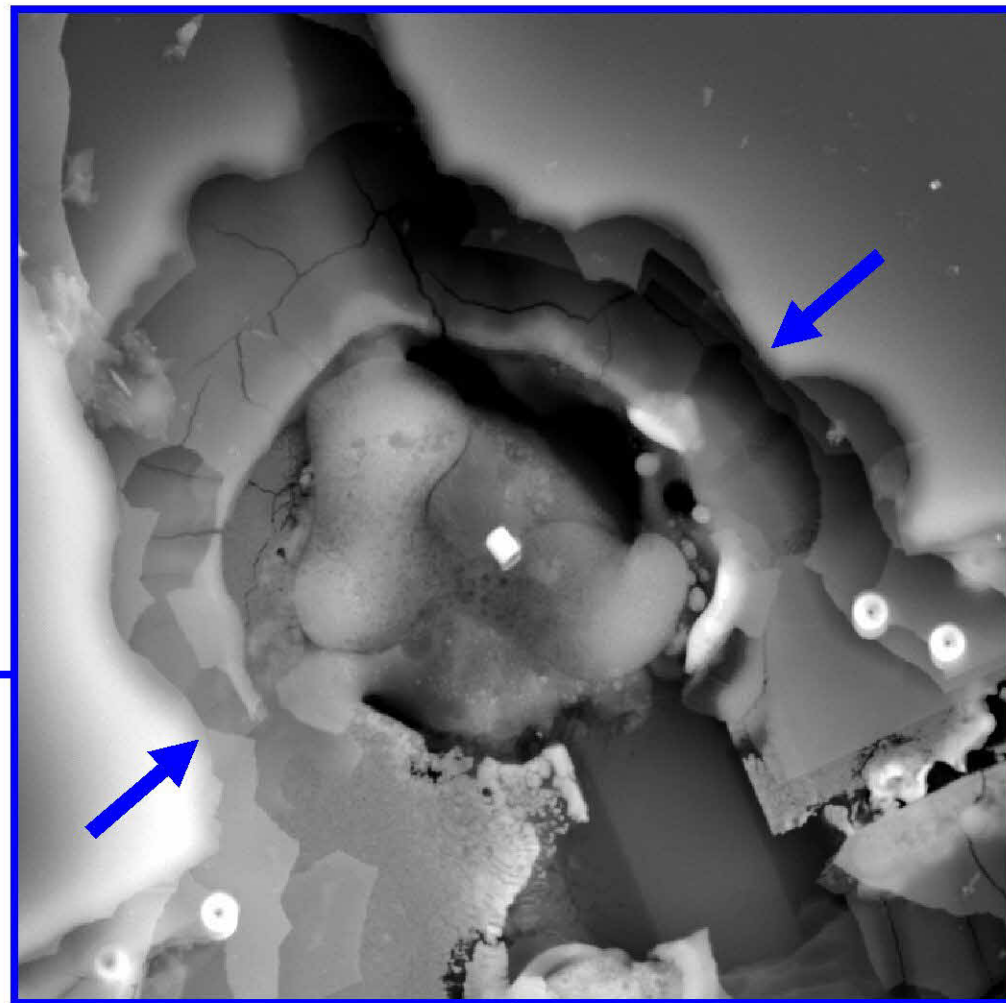
Контроль методом РЭМ

Электрический пробой в цепи питания интегральной микросхемы (ИМС)

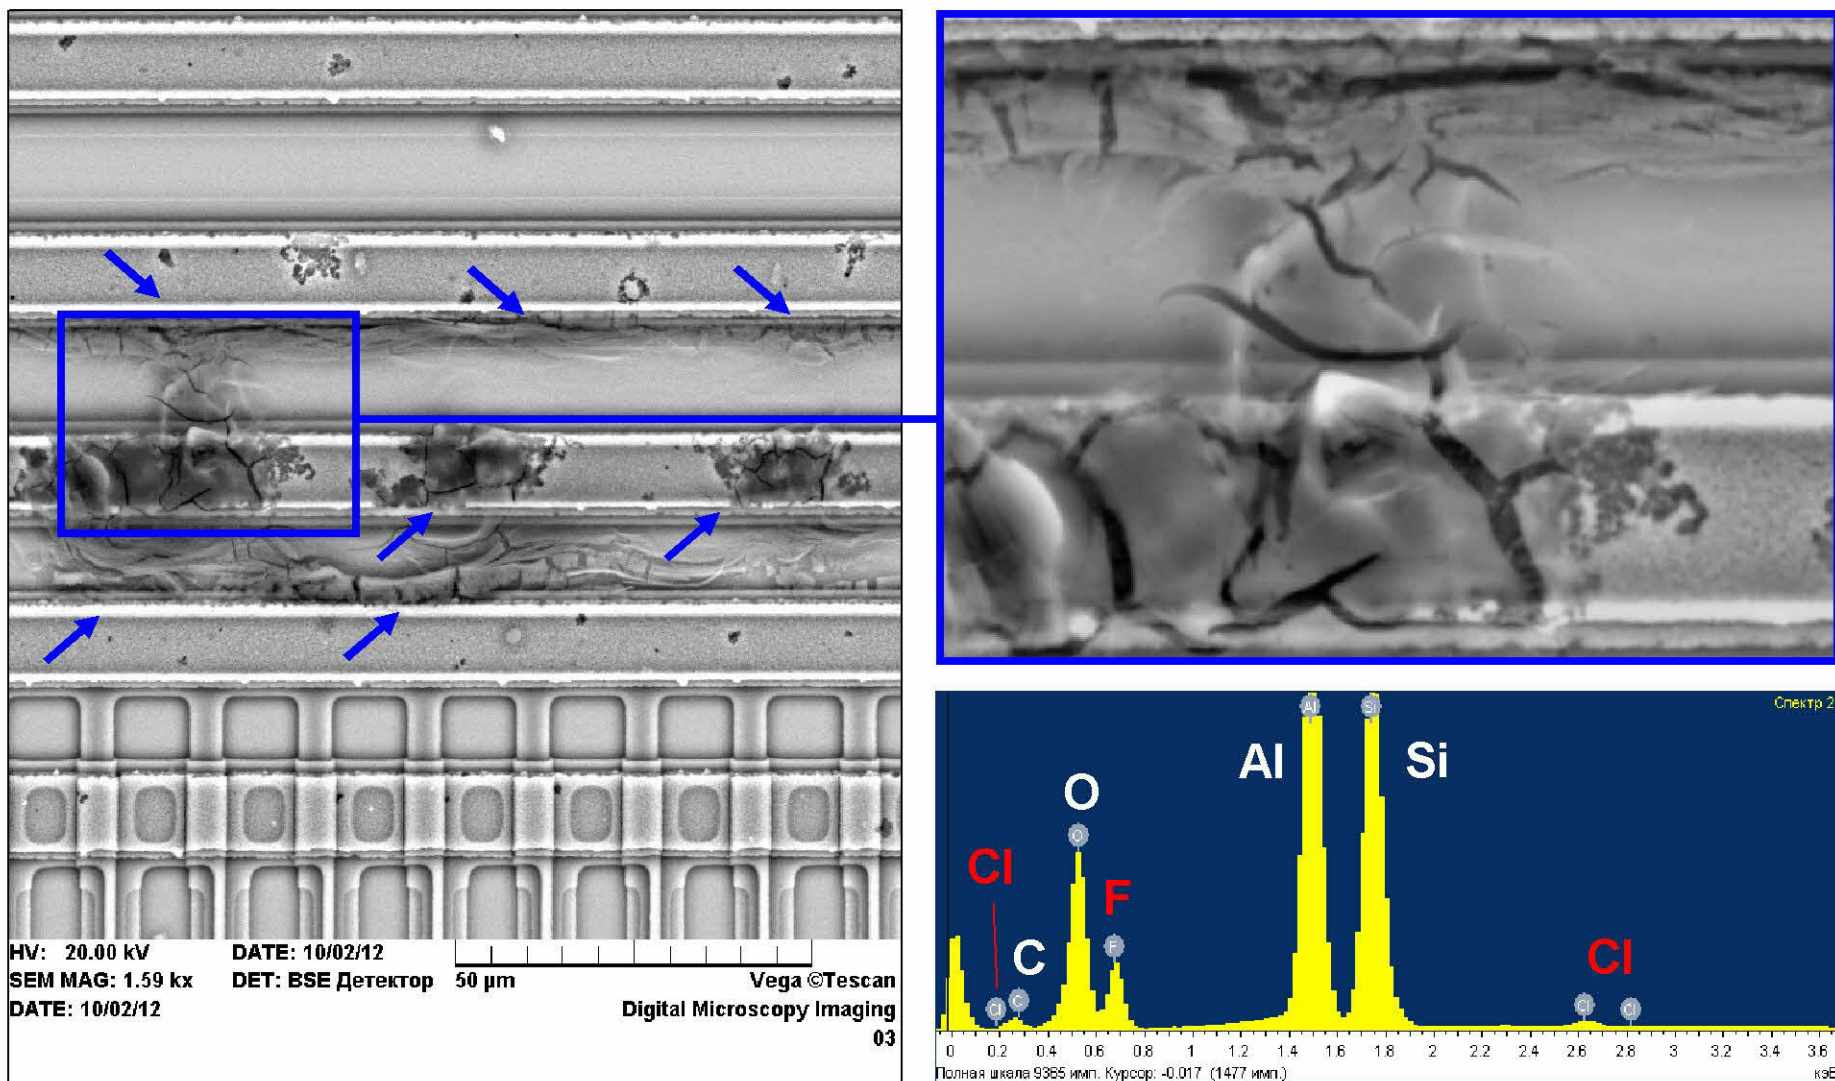
Контроль методами РЭМ и РСМА

Разрушение металлизации, вызванное коррозией. Спектр элементного состава области коррозии получен методом рентгеноспектрального микроанализа (РСМА).

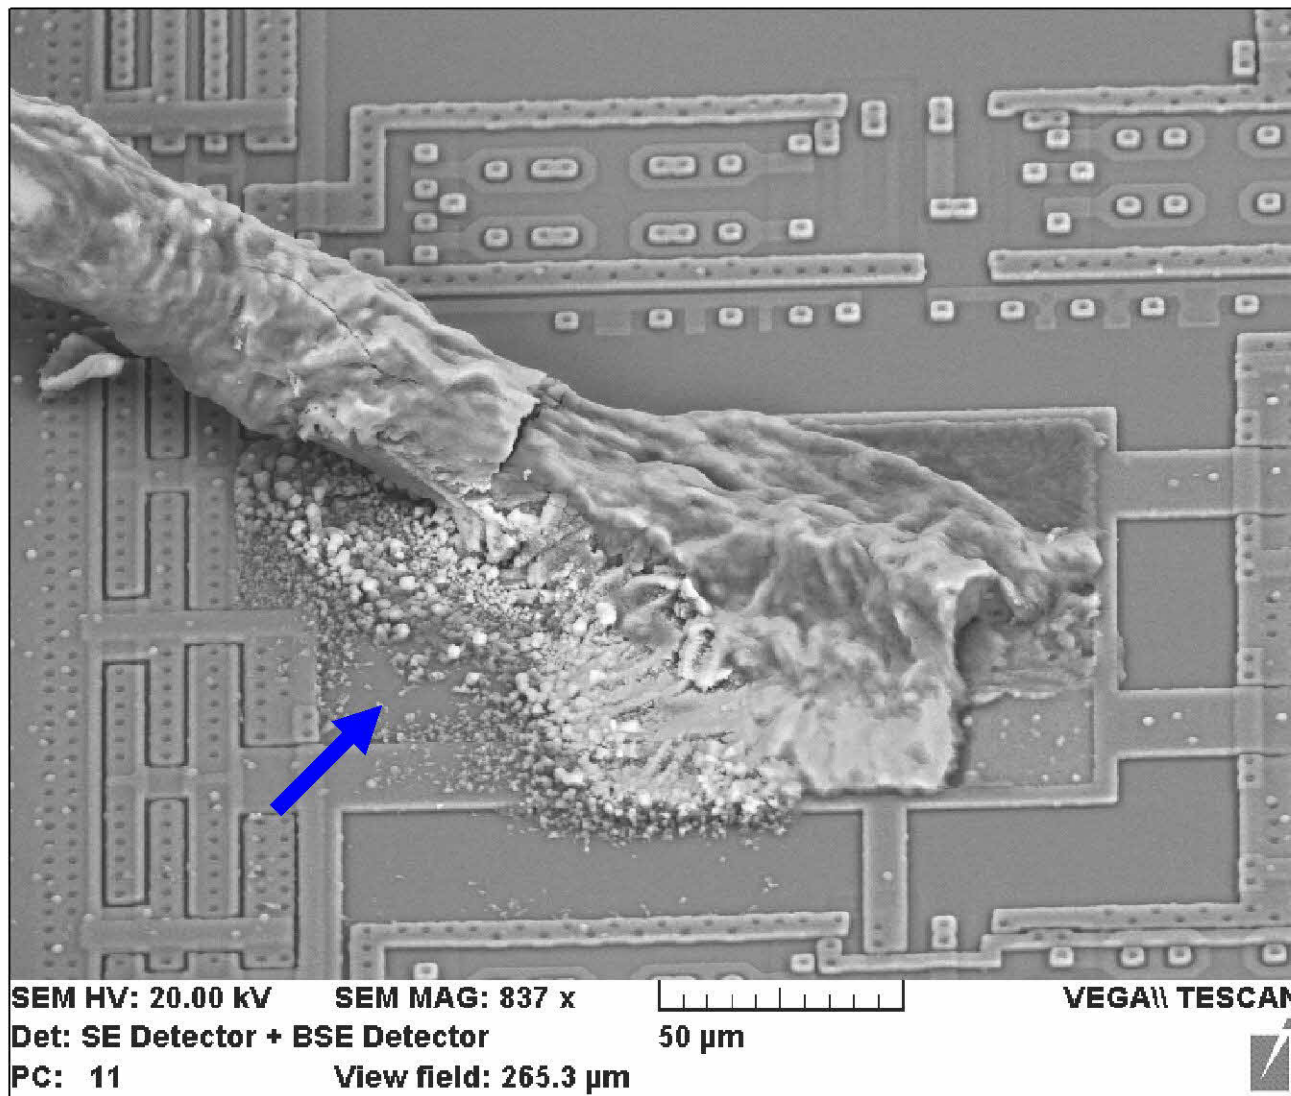
Контроль методом РЭМ

Разрушение сварного соединения ИМС, вызванное коррозией
