ОАО «РНИИ «Электронстандарт»

# Примеры выявления контрафактной продукции при проведении испытаний и анализе отказов.

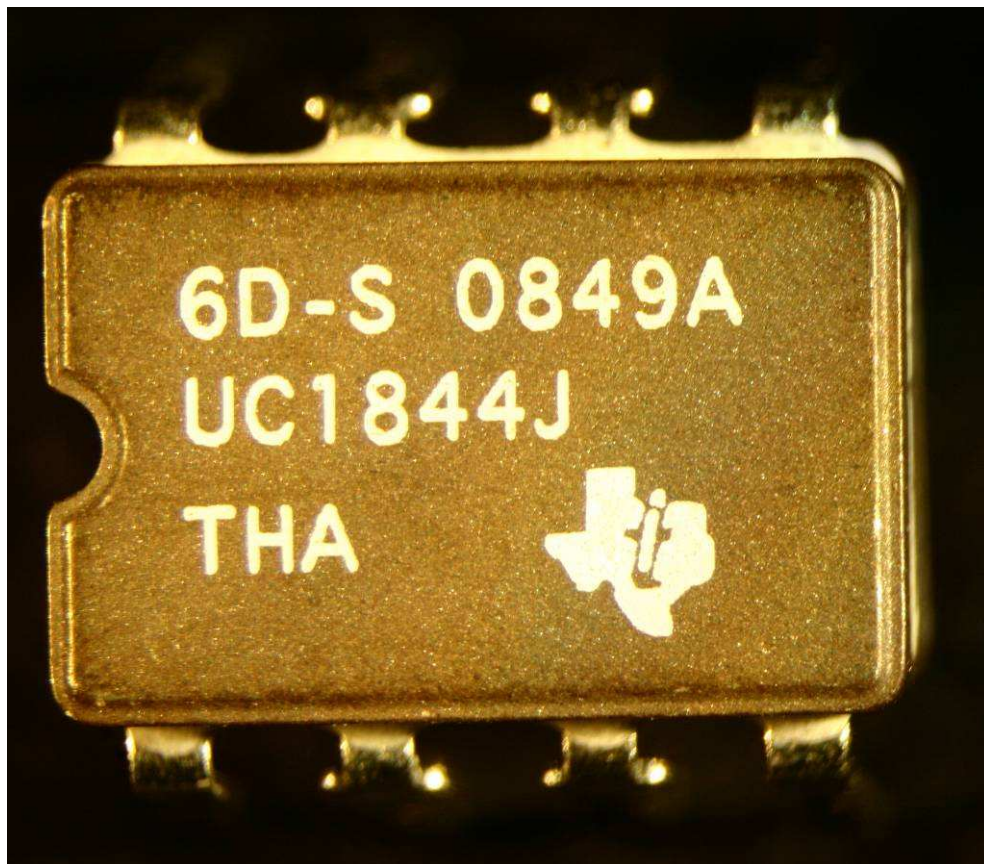
**Пример 1. Микросхемы UC1844J производства компании Texas Instruments.**

Микросхемы из разных партий, имеющие различия внешнего вида, но имеющие один типонаименование - UC1844J.  
(приведены оптические изображения внешнего вида изделий).

По результатам электрических измерений параметры второй микросхемы (справа) отличаются и не соответствуют нормам ТД

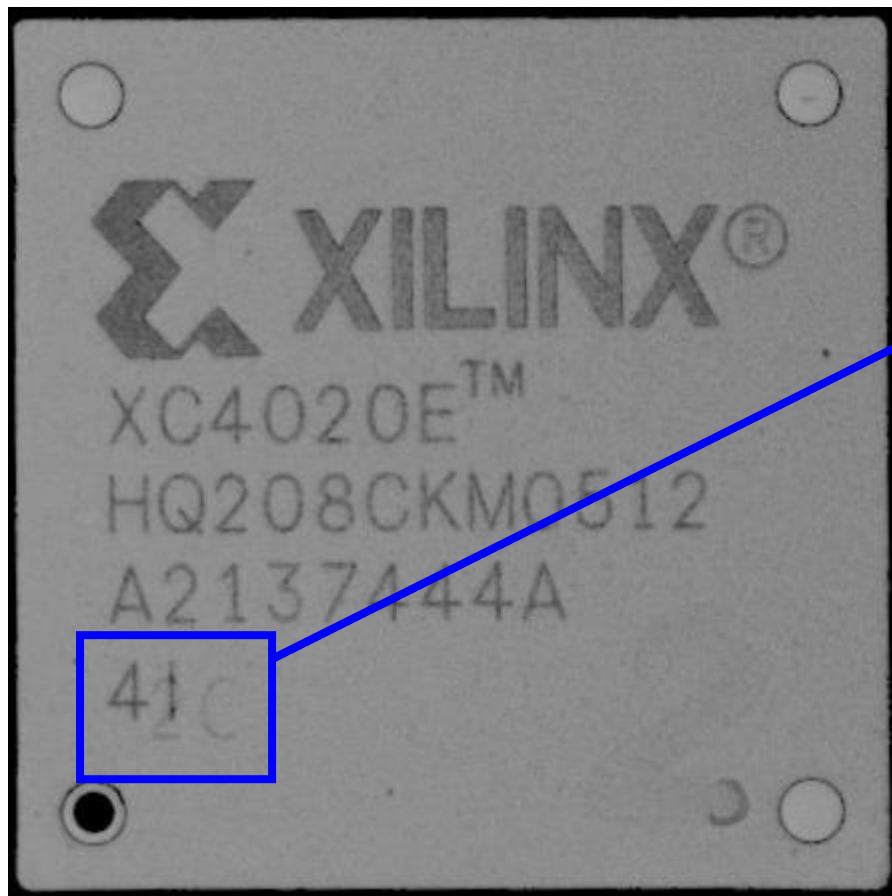
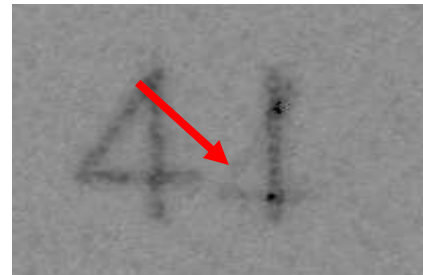
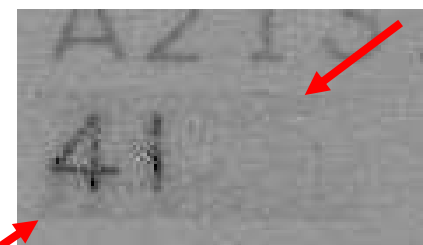
примеры перебитой маркировки изделий  
указанной партии:

Проведенный на акустическом микроскопе анализ поверхности указанных выше микросхем показал, что на ряде изделий имеются следы затертой или перебитой маркировки (цифры и буквы из удаленной исходной маркировки, видимые на акустическом микроскопе под текущей маркировкой).

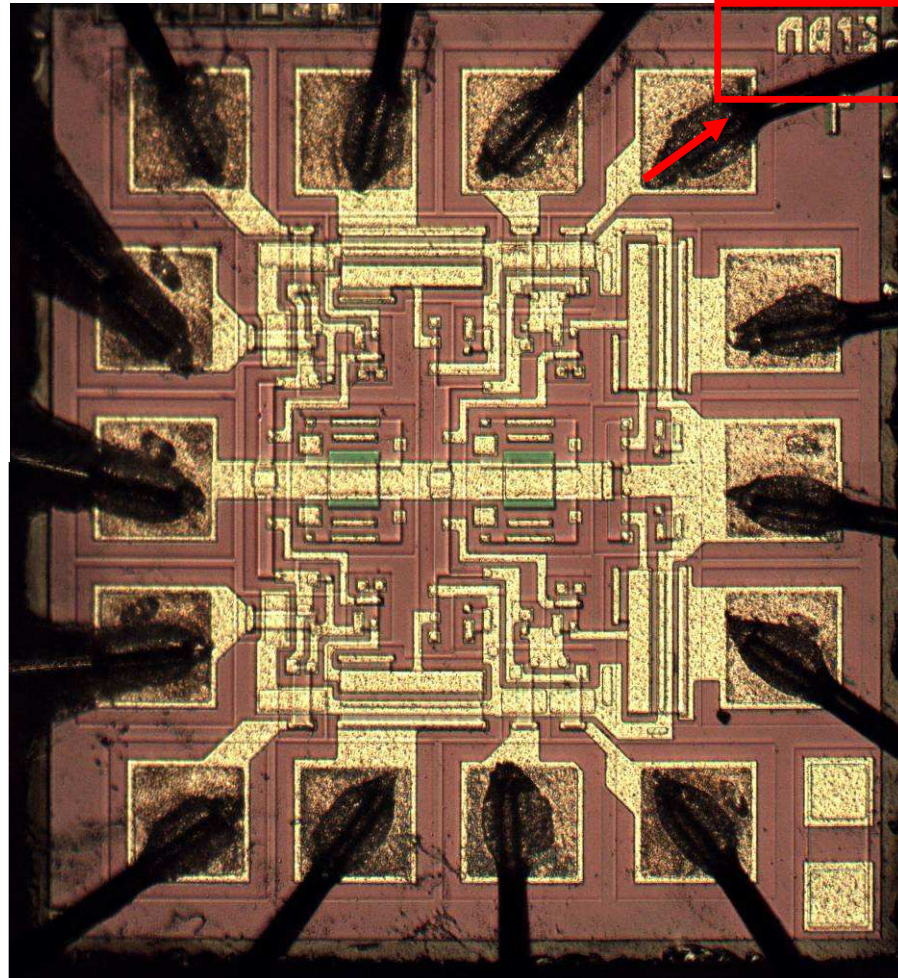
Кристалл исследуемой ИМС. Маркировка на кристалле – «ЛА13» не соответствует маркировке на крышке корпуса микросхемы «533ЛА12».

Представленное на анализ изделие не является полупроводниковой интегральной микросхемой 1533ЛА12, не смотря на соответствующую маркировку.
